Le 15 décembre 2021

Yves Bouthillier  
Chargé de projets – Ouest du Québec / Project Manager – Western Quebec  
Conservation de la nature Canada / Nature Conservancy of Canada

## **Objet : Rapport de visite pour conformité environnementale – 81 Kingsbury, Val-des-Monts**

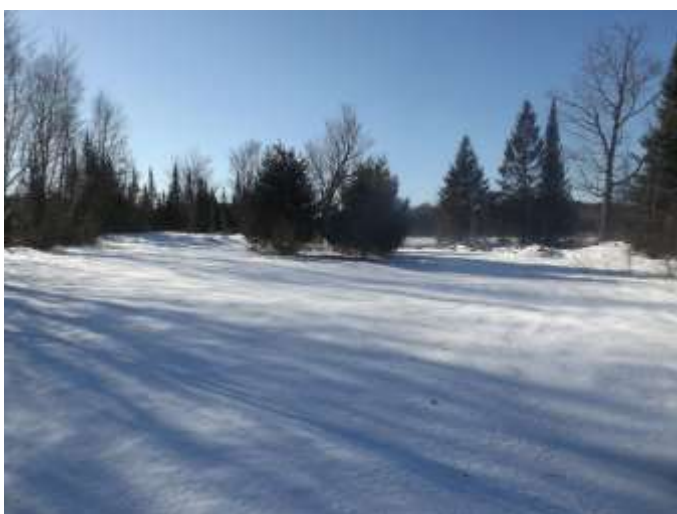
Nous avons pu constater le retrait complet du chalet principal (photo 1), les deux éoliennes (photo 5 et 6), la petite remise (photo 5), le quai flottant ou tout matériel accumulé dans et autour du site.

Photo 1 : Vue générale du terrain.

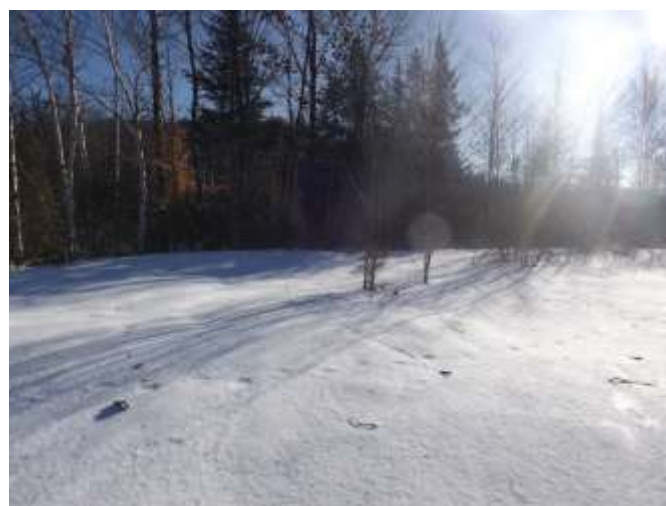
- Il ne reste aucun matériel sur le site du chalet et le profil du sol est peu ou pas endommagé (photo 2)
- Il n'y a aucune trace de circulation sur le site autre que le chemin menant directement au site du chalet
- Le site de ponte de tortue préalablement défini est resté intact
- Les deux éoliennes ont été démontées manuellement et il n'en reste aucune trace.
- Le quai a été retiré et il n'y a pas eu de coupe de végétation nécessaire pour en disposer
- La remise a été démantelée et le site est intact
- La plupart des matériaux épars constatés lors de la visite en novembre ont été retirés
- Il ne subsiste qu'une petite structure d'entreposage de bois de chauffage sur le site (photo 7)
- Le seul orniérage constaté est de faible ampleur et il se situe sur le chemin d'accès (photo 8)

Photo 2 : Emplacement original du chalet

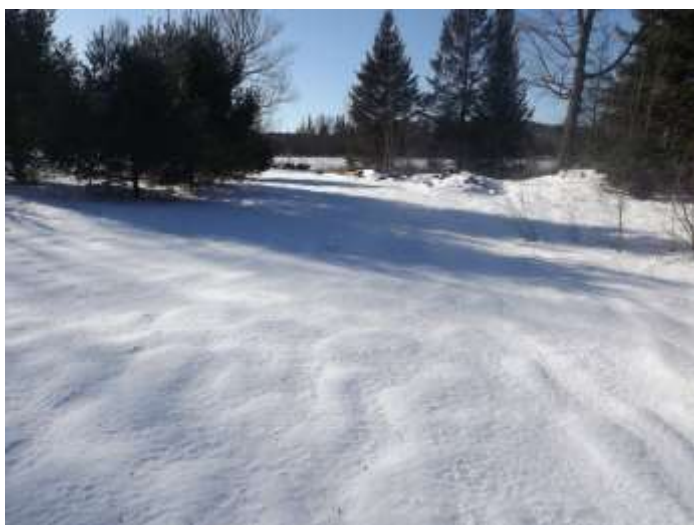
Photo 3 : Site de ponte de tortues

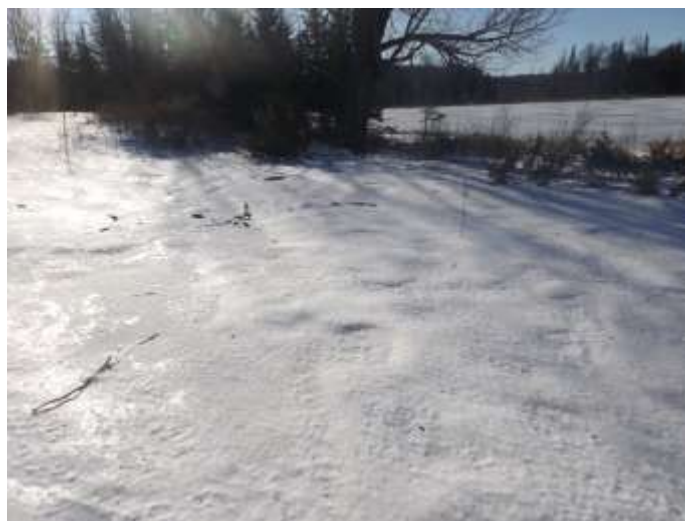
Photo 4 : Aire ouverte sujette à sédimenter vers le lac  
Forked

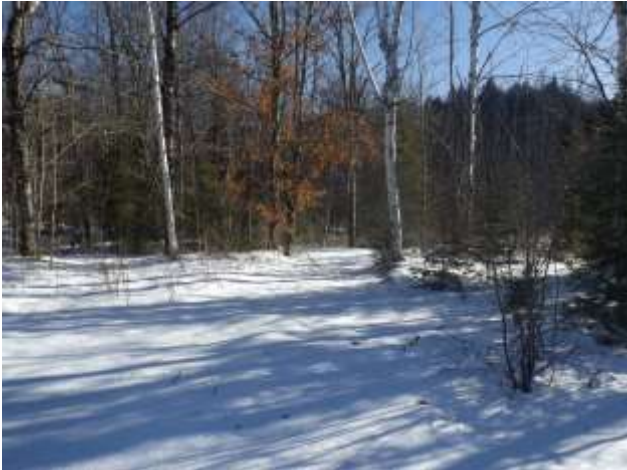
Photo 5 : Emplacement de la première éolienne

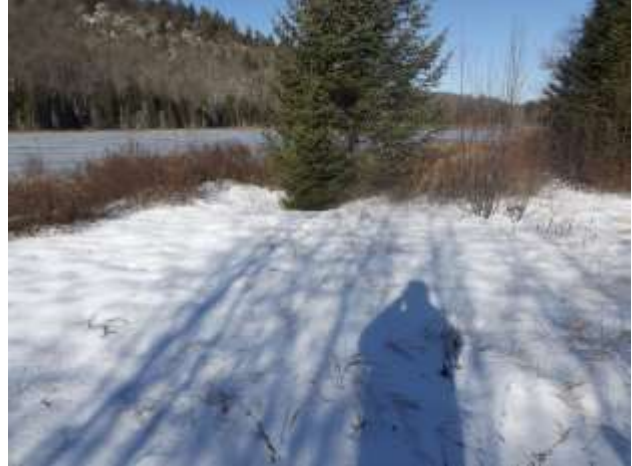
Photo 6 : Emplacement de la seconde éolienne

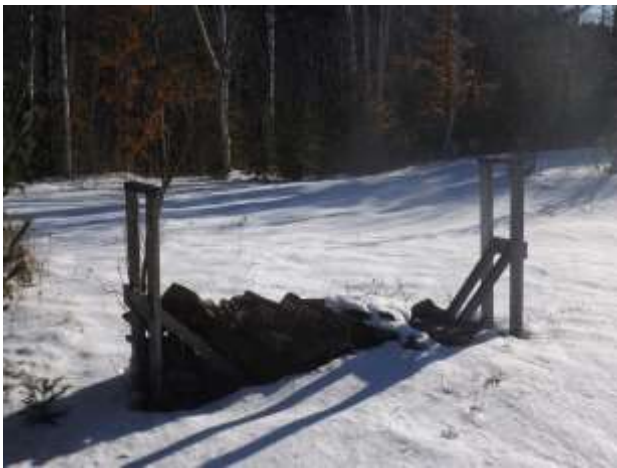
Photo 7 : Structure artisanale d'entreposage de bois chauffage

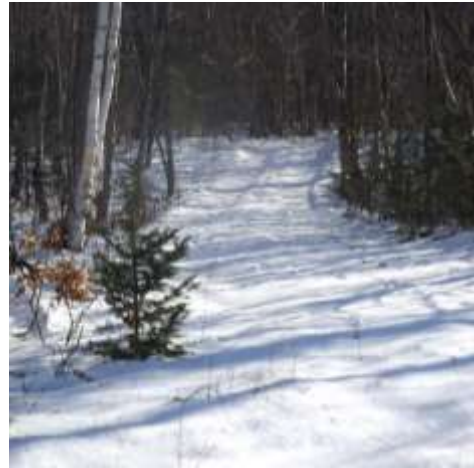
Photo 8 : Léger orniéage dans le chemin d'accès au terrain

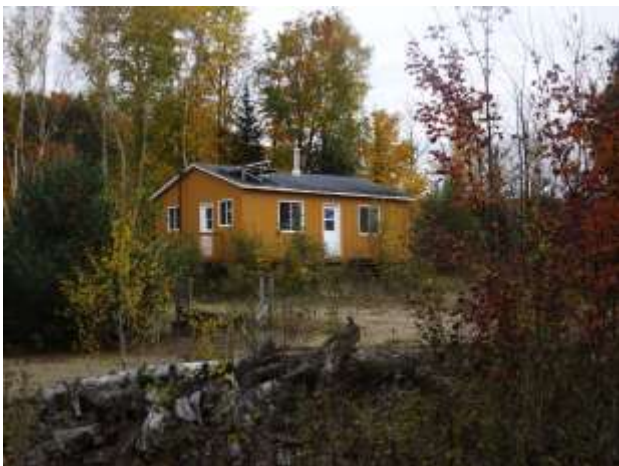
Photo 9 : Chalet

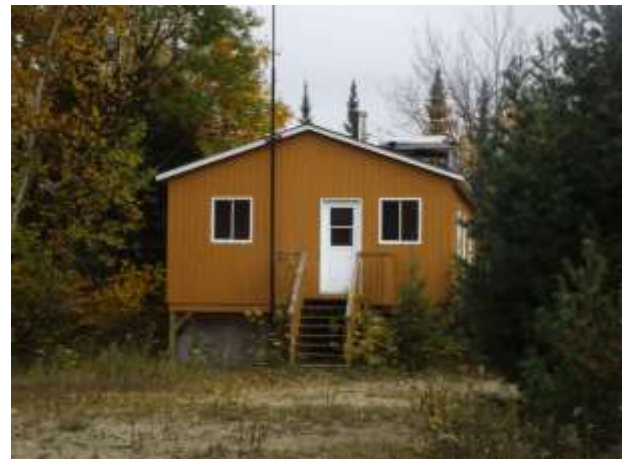
Photo 10 : Façade avant du chalet.

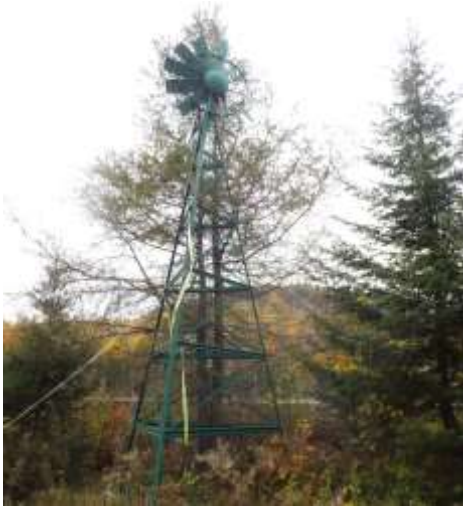
Photo 11 : Une des deux éoliennes

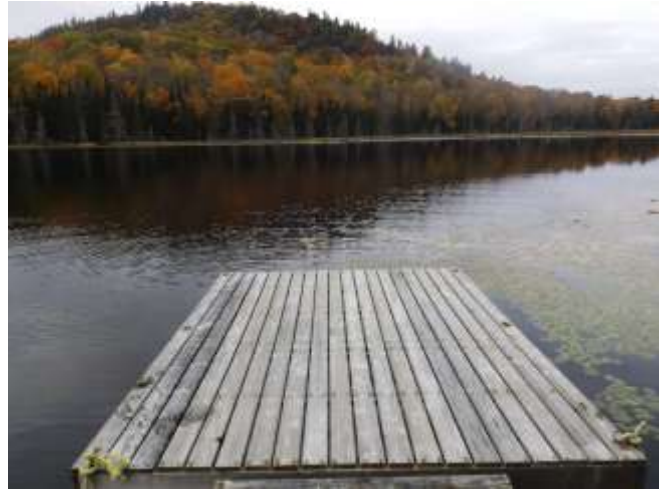
Photo 12 : Quai flottant

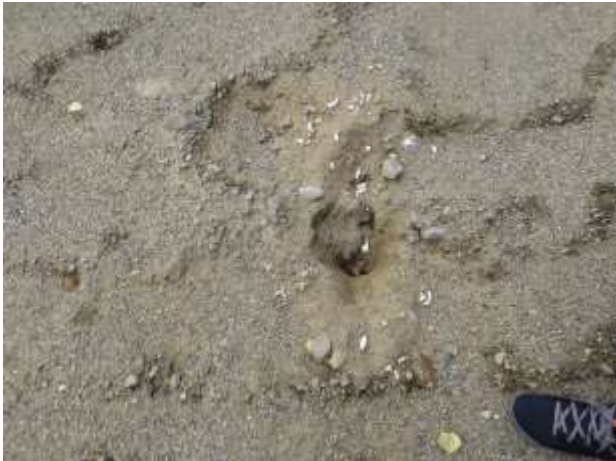
Le travail consistait à vérifier s'il restait des matériaux sur place, s'il y avait des traces d'orniérage, si on constate des dommages à la rive risquant de provoquer une sédimentation ou des dommages à la végétation, de vérifier s'il y a dégradation d'un site de ponte de tortues (photo 13) par le passage de véhicules ou autres et vérifier s'il y a eu protection des rives par une barrière anti-sédiments lors des travaux. Pour se familiariser avec les lieux, une pré-visite du site s'est faite le 7 novembre 2021.

Photo 13 : Site de ponte de tortue
