# Projet de recherche sur l'efficacité de différentes toiles de fibres naturelles pour le contrôle du myriophylle en épi au lac Philippe- Parc de la Gatineau

Rapport de suivi des toiles de coco réalisé en juillet 2016  
présenté à Catherine Verreault,  
gestionnaire des terrains et des ressources naturelles  
Parc de la Gatineau- Commission de la capitale nationale

Septembre 2016

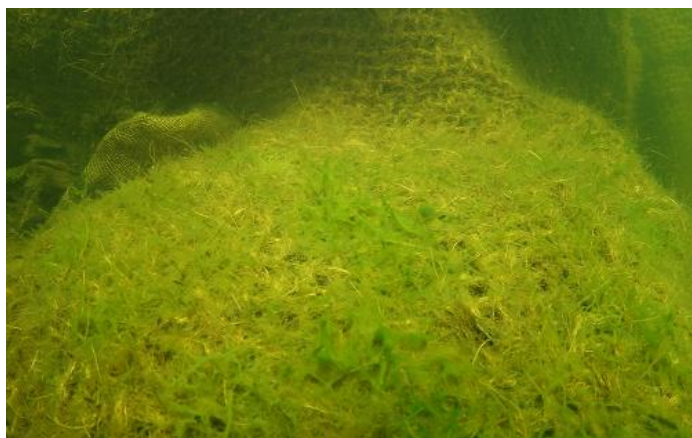
Des sédiments ont été observés sur les toiles de coco du site Nord 1, plus marquée sur les toiles de maille 1 et 2. De plus, du périphyton (algues benthiques formant des amas verdâtres) était présent sur certains endroits de la toile en particulier où elle couvre des roches. Sur les sites Nord 1 et Nord 2, des roches étaient en effet présentes dans les herbiers. Les toiles n'ont pas pu être posées parfaitement à plat.

Fig 3. Périphyton formé sur la  
toile de coco du site Nord 1

Les toiles étaient intactes et ne se déchiraient pas. Seule la couverture totale commençait à se désagréger, laissant apparaître par endroits un filet de nylon servant à fixer les fibres de coco.

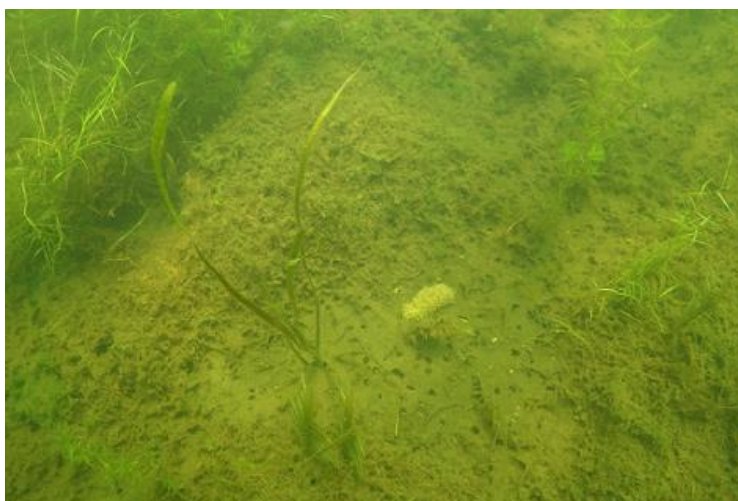
Des sédiments étaient présents sur la toile de coco du site Nord 2. Du périphyton a également été observé par endroits.

Fig 4. Sédiments déposés sur  
la toile de coco du site Nord 2

Les toiles étaient intactes et ne se déchiraient pas. Seule la couverture totale commençait à se désagréger, laissant apparaître par endroits un filet de nylon servant à fixer les fibres de coco.

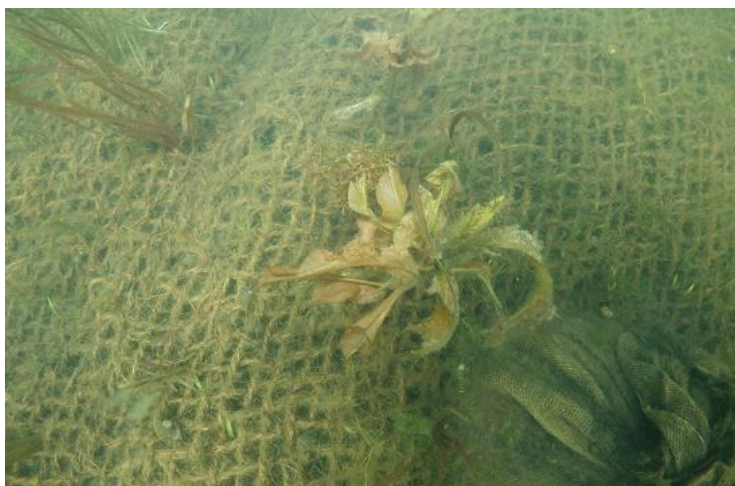
Fig 5. Plantes indigènes ayant poussé à travers la toile de la plage Smith (2 mailles sont visibles : 900 et 700 g/m²).

En haut à gauche : Vallisnérie d'Amérique (*Vallisneria americana*)

Au milieu : Potamot à grandes feuilles (*Potamogeton amplifolius*)

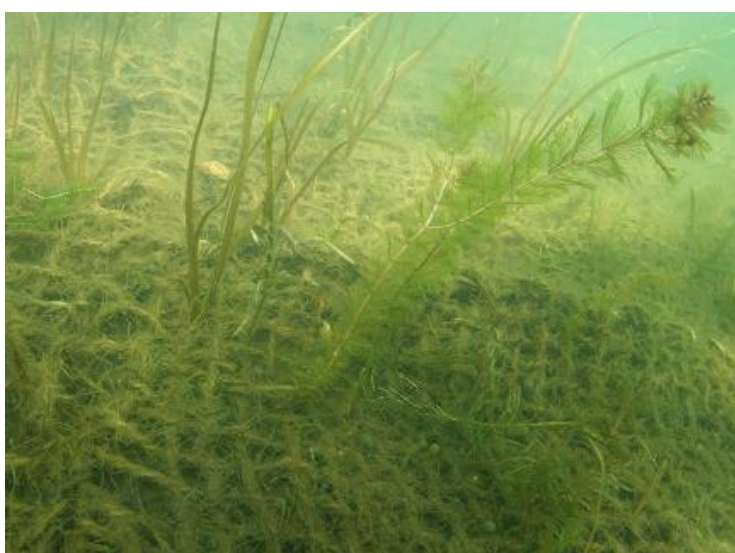
Fig 6. Plant de myriophylle en épi (*Myriophyllum spicatum*) ayant repoussé à travers la toile de coco de 700 g/m² de la plage Smith

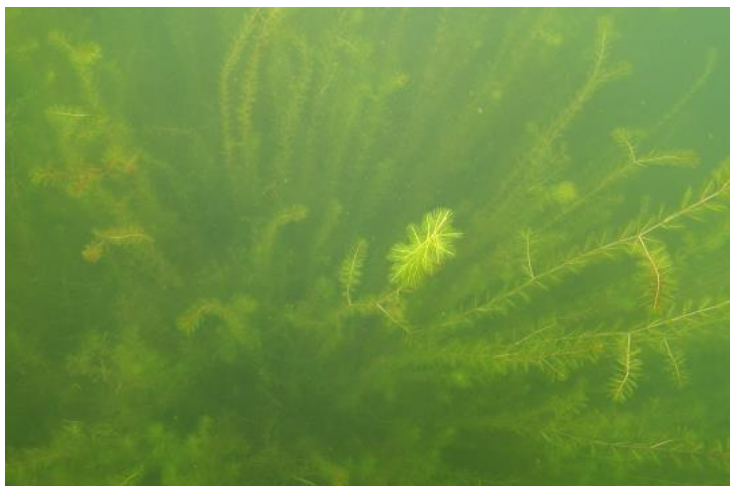
Fig 7. Herbier de myriophylle  
en épi non recouvert, entre les  
sites Nord 1 et Nord 2

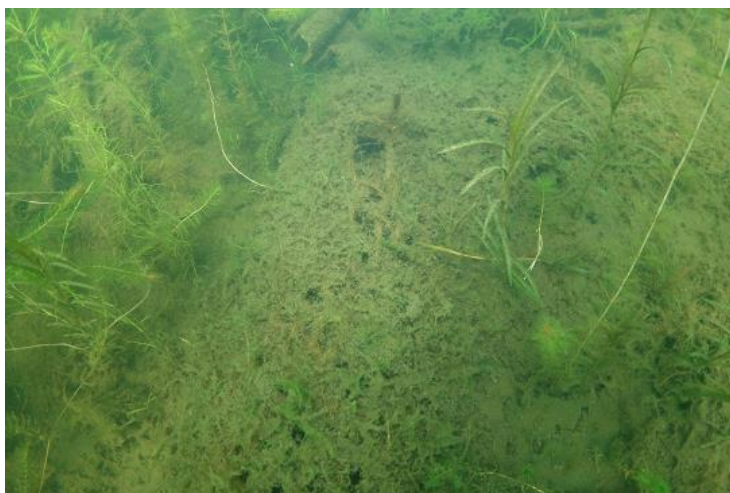
Fig 8. Toile de 400 g/m<sup>2</sup> du site  
Nord 1 (extrémité de la toile).  
Plusieurs potamots de Robbins  
(*Potamogeton robbinsii*) et un  
myriophylle en épi  
(*Myriophyllum spicatum*).  
Myriophylle en épi non  
recouvert sur le côté gauche.

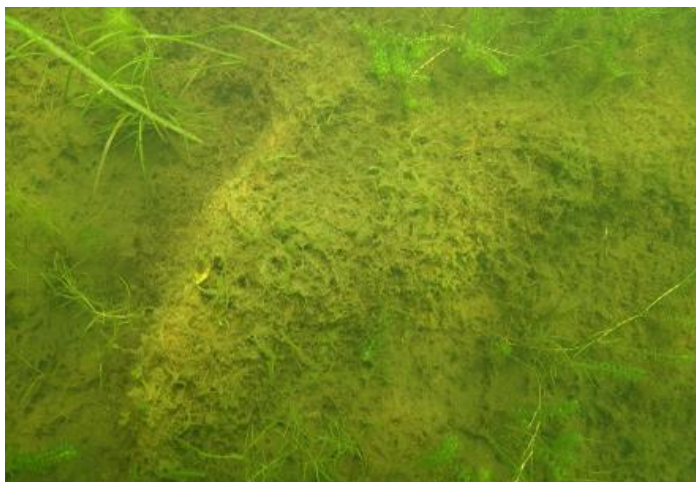
Fig 9. Toile de 700 g/m<sup>2</sup> du site  
Nord 1. Naïade flexible (*Najas  
flexilis*) et élodée du Canada  
(*Elodea canadensis*)

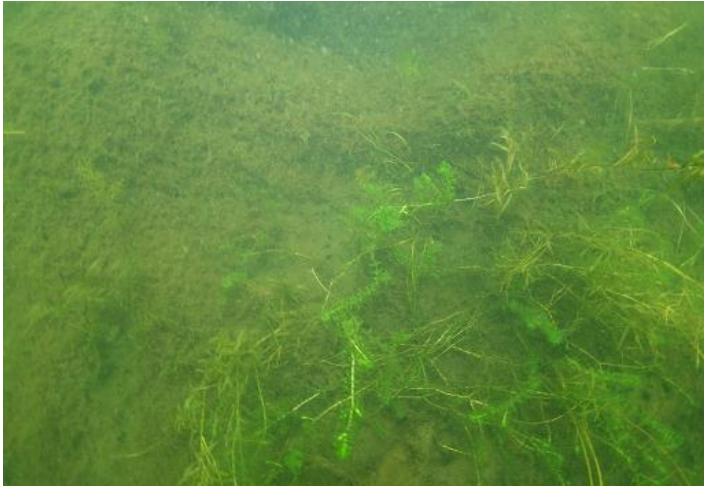
Fig 10. Limite entre la toile de 400 g/m<sup>2</sup> et 700 g/m<sup>2</sup> du site Nord 2 (élodée du Canada, naïade flexible).

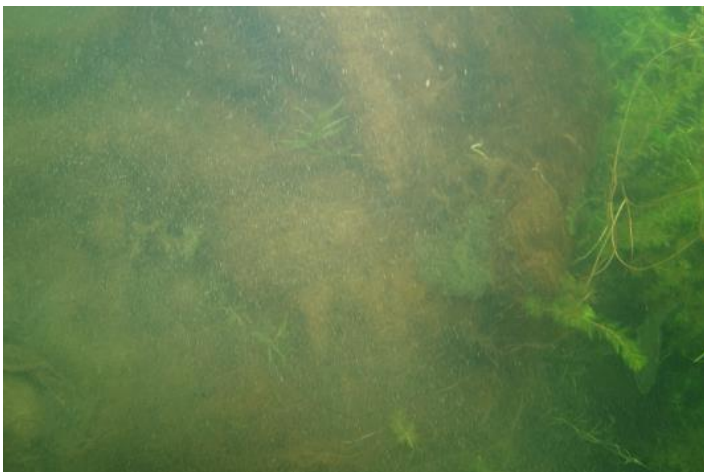
Fig 11. Couverture totale du site Nord 2 (extrémité de la toile). Potamot de Robbins, myriophylle non recouvert sur le côté droit

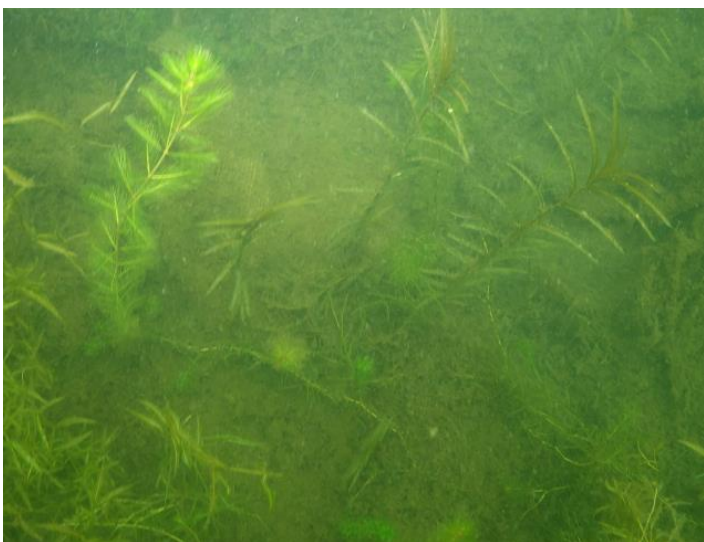
Fig 12. Toile de 400 g/m<sup>2</sup> du site Nord 2. Potamot de Robbins, élodée du Canada, naïade flexible, myriophylle en épi.

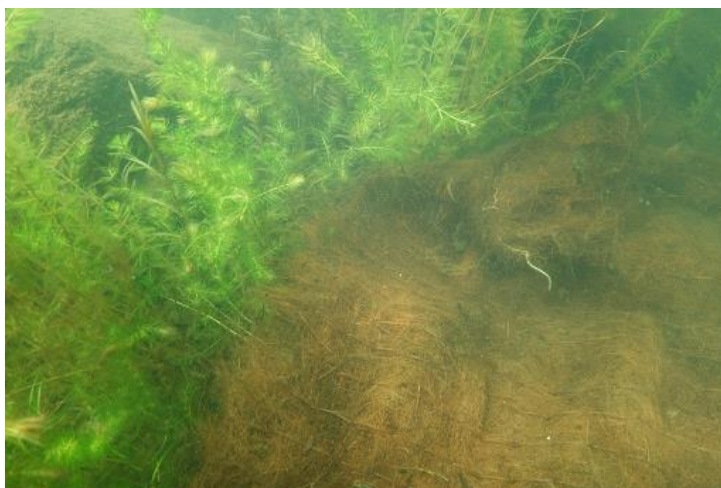
Les meilleurs résultats en termes de repousse du myriophylle ont pour le moment été observés sur les mailles les plus resserrées (couverture totale et 900 g/m<sup>2</sup>). Cependant, un problème est apparu avec la couverture totale : les fibres, en se dégradant, laissent apparaître un filet de nylon non biodégradable comme on peut l'apercevoir par endroits sur la photographie suivante :

Fig 14. Apparition d'un  
filet de nylon non  
biodégradable (site Nord  
2)

Ceci pose un problème environnemental mais aussi, pour la toile proche de la plage Smith, pour l'activité de pêche. Nous avons en effet retrouvé plusieurs hameçons accrochés dans ce filet de nylon. Afin de remédier à ce problème avec les pêcheurs, des bouées et panneaux ont été installés pour matérialiser le site où se trouve la toile de coco et interdire la pêche (fait le 11 août dernier). De plus, les 3 carrés de toile de coco « couverture totale » seront retirés lors de la prochaine inspection des toiles pour ne plus laisser de filet de nylon dans le lac.

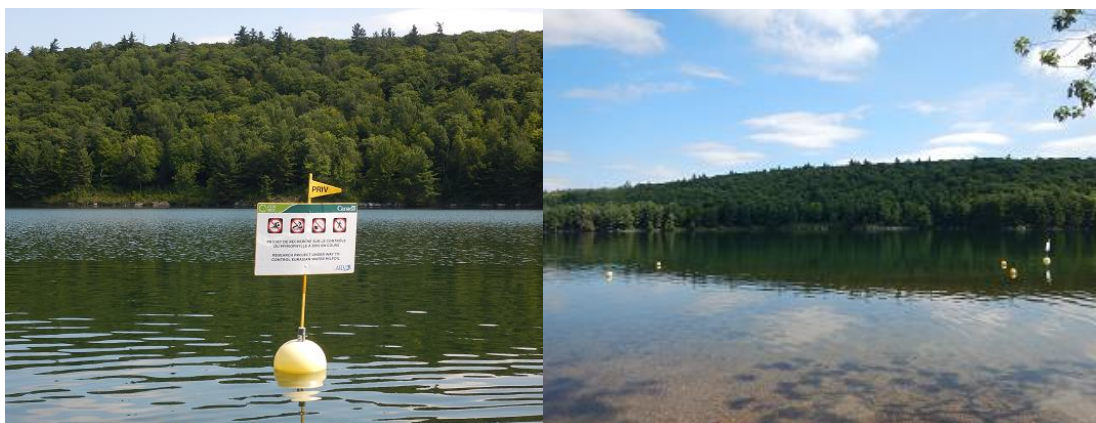
Fig 15. Bouées et panneau installés à proximité de la plage Smith
