Contrôle du myriophylle à épis, une espèce exotique aquatique et envahissante au lac Blue Sea

Rapport présenté au Ministère des Forêts, de la Faune et des Parcs (MFFP) et au Ministère de l'Environnement et de la Lutte contre les changements climatiques (MELCC)

Par
Fanny Lanoix

Décembre 2020

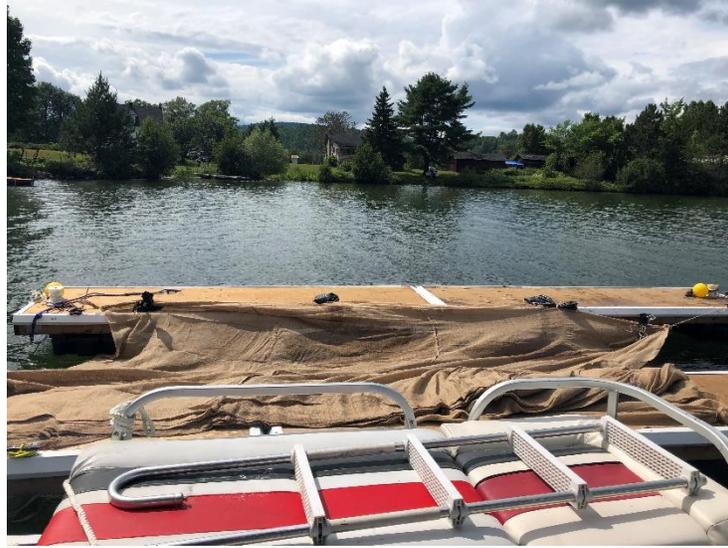
Figure 3. Installation de la toile de jute avec deux quais (photo : Anaëlle Varlet).

Pour l'installation de la toile de jute, Duchesne environnement avait apporté un ponton et deux quais flottants. Un des deux quais était accroché sur le ponton, l'autre quai était ancré au fond du lac (Figure 3). Le ponton avançait afin d'étendre la toile. Lorsqu'elle était étendue, les cordes de jutes attachant la toile aux quais étaient coupées afin de laisser la toile couler. Cependant, il a été constaté que c'était difficile puisque le quai ancré se faisait trainer sur une bonne distance par la force du ponton qui avançait. Ceci faisait en sorte que la toile se retrouvait au mauvais endroit, malgré qu'elle fût droite et sans pli. Afin d'éviter tout problème futur, l'idée du second quai a été abandonnée.

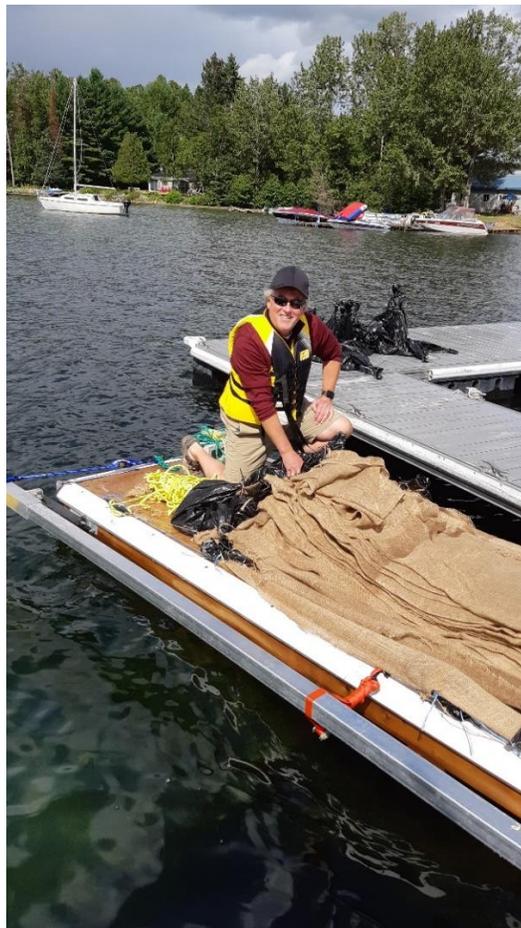
Figure 4. Installation de la toile de jute avec un quai (photo : Fanny Lanoix).

À partir de ce moment, une extrémité de la toile était attachée au quai lié au ponton et l'autre extrémité était lancée à l'eau juste avant que le ponton commence à avancer (Figure 4). L'extrémité qui était lancée à l'eau coulait grâce aux sacs de gravier qui étaient attachés.

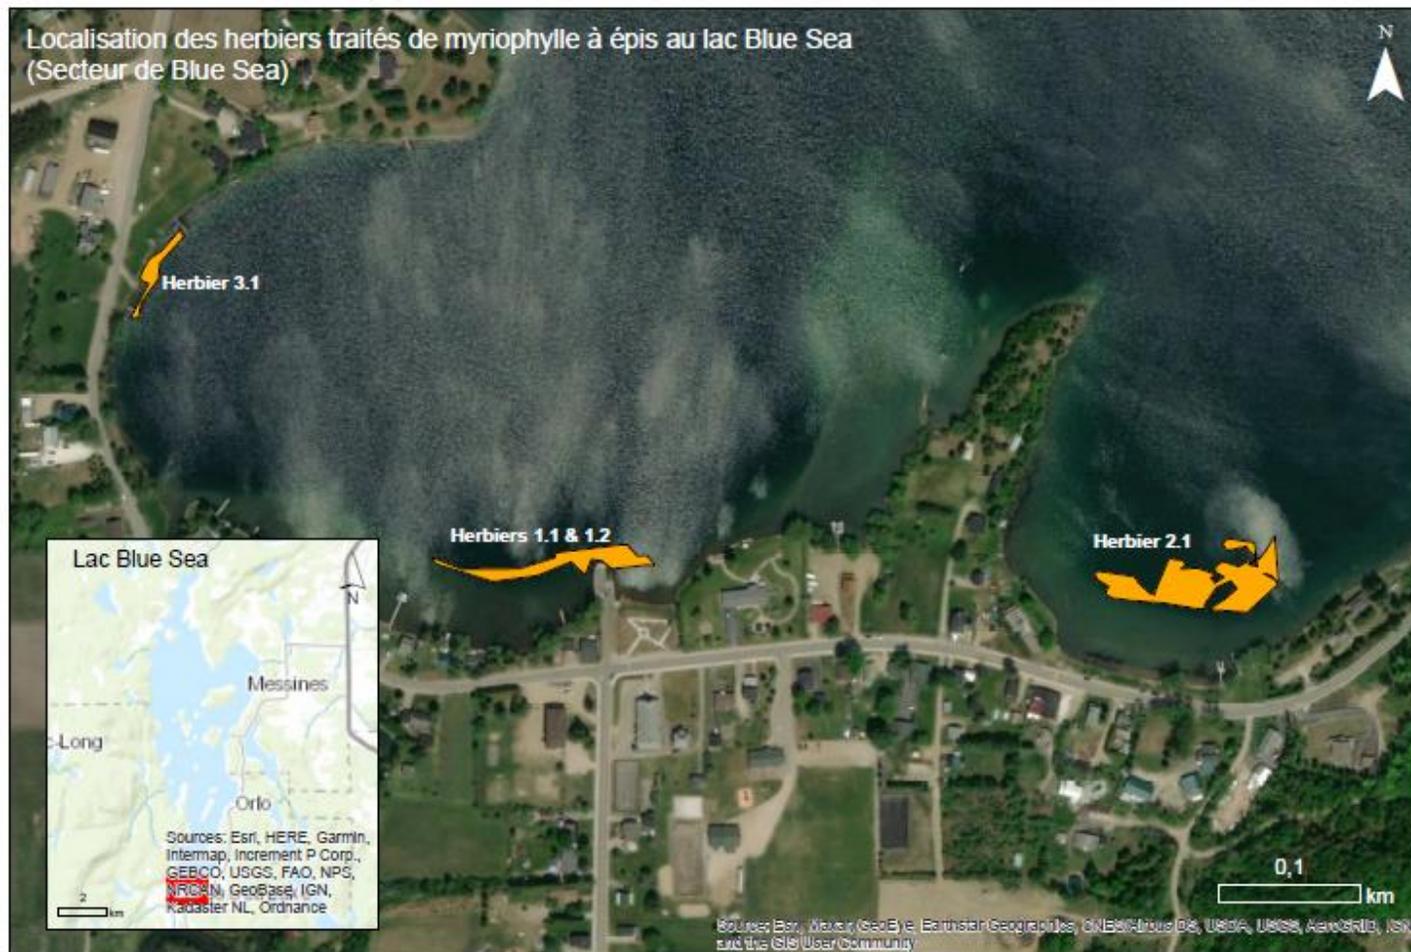
Figure 5. Localisation des herbiers traités de myriophylle à épis au lac Blue Sea (Secteur de Blue Sea).

Au total, 11 458 m² d'herbiers monospécifiques ont été identifiés pour ce projet et 15 930 m² de toiles ont été commandés. Les herbiers n'ont pas tous été couverts puisqu'il faut davantage de m² de toile pour couvrir la même superficie de myriophylle à épi, mais les herbiers les plus préoccupants ont été priorisés. Environ 5574 m² d'herbiers ont été traités (voir Figure 5 et Figure 6) et 4100 sacs ont été remplis et déposés dans le lac. Encore une fois, il est important de noter que les superficies traitées ont été mesurées approximativement puisqu'il est difficile de mesurer précisément les toiles dans un plan d'eau et à partir d'une embarcation à moteur.

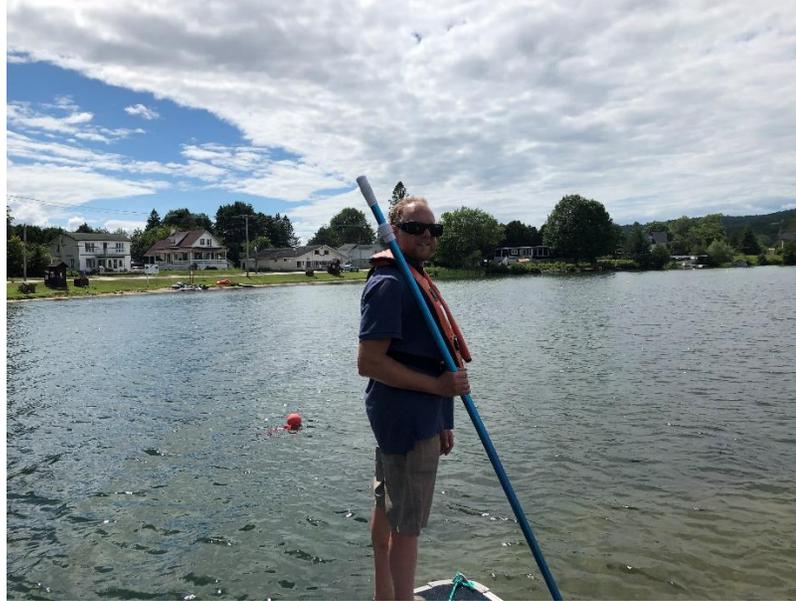
Remplacement des toiles à l'aide d'un manche télescopique

Nous avons d'ailleurs constaté l'importance de bien calculer la superficie de toile nécessaire avant de débiter un projet de telle envergure. Aussi, il était difficile de replacer les toiles à l'aide de manches télescopiques. L'utilisation de plongeurs pour l'installation de toile devra être réévaluée pour les projets futurs.
