Délimitation des herbiers de myriophylle à épi au lac Bernard, MRC des Collines-de-l'Outaouais

Remis à l'Association des propriétaires et résidents du lac Bernard

Novembre 2021

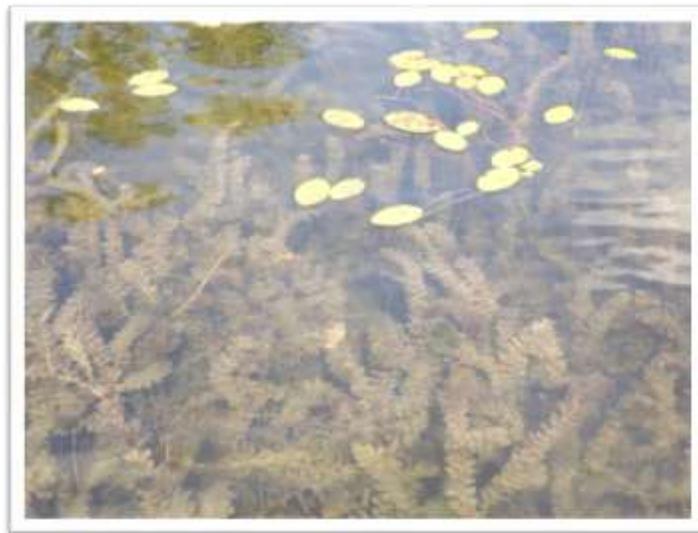
FIGURE 1: HERBIER MONOSPÉCIFIQUE DE MYRIOPHYLLE À ÉPIS AVEC QUELQUES FEUILLES FLOTTANTES DE BRASSÉNIE DE SHREBER (*BRASSENIA SHEBERI*)

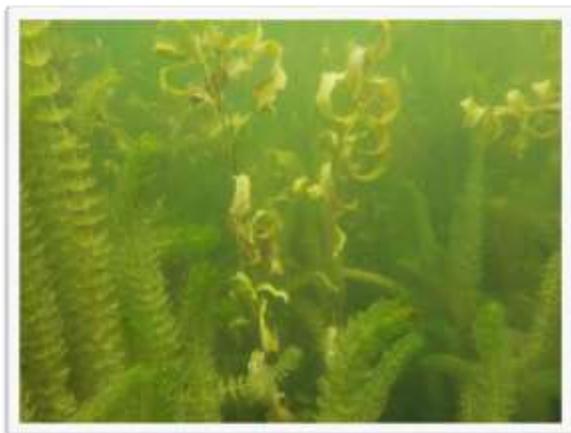
FIGURE 2: HERBIER AQUATIQUE MIXTE DE MYRIOPHYLLE À ÉPI ET POTAMOT À LARGES FEUILLES.

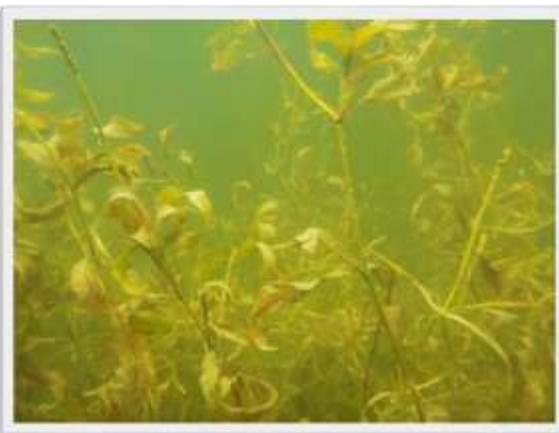
FIGURE 3: HERBIER AQUATIQUE INDIGÈNE DE POTAMOT À LARGES FEUILLES (POTAMOGETON AMPLIFOLIUS)

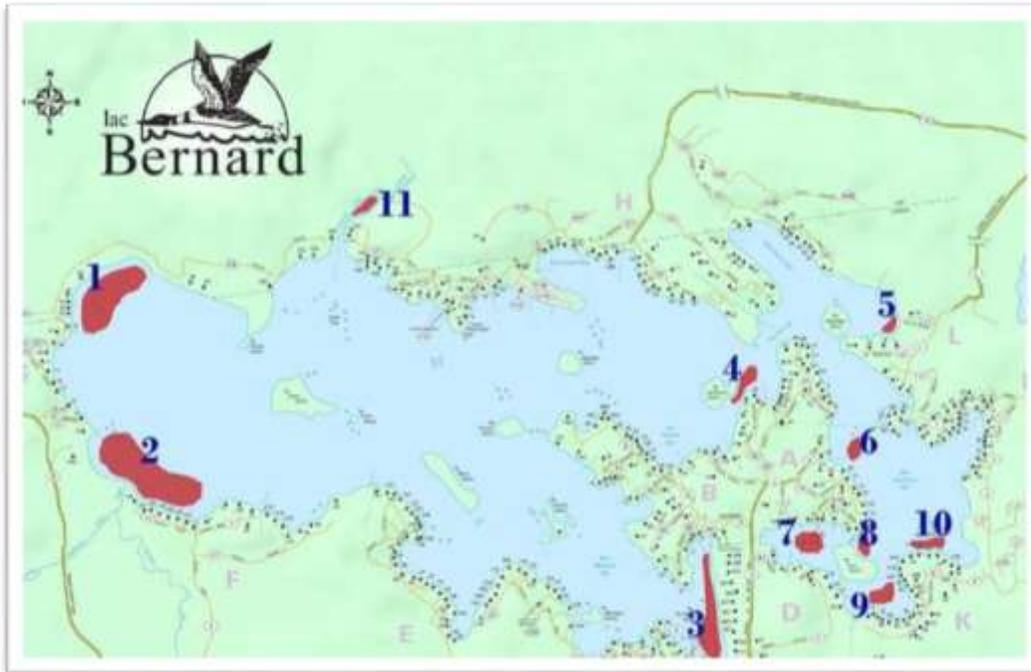
En 2012, McClelland a effectué des relevés sur le lac Bernard et a dressé une cartographie des herbiers aquatiques denses dans lesquels le myriophylle en épi a été observé (**Figure 4**). Les 11 herbiers semblent être concentrés dans la partie ouest du lac, dans la baie de la Tortue et autour de l'île du Serpent. La superficie des herbiers atteignait 185 000 m² dont la taille varie entre 1 950 m² et 67 997 m². Sans spécifier précisément si les herbiers aquatiques relevés en 2012 sont monospécifiques en myriophylle en épi, la superficie totale de ces herbiers couvre environ 2,7 % de la superficie du lac.

FIGURE 4: ZONES D'HERBIERS AQUATIQUES DENSES AU LAC BERNARD (MCCLELLAND, 2012)

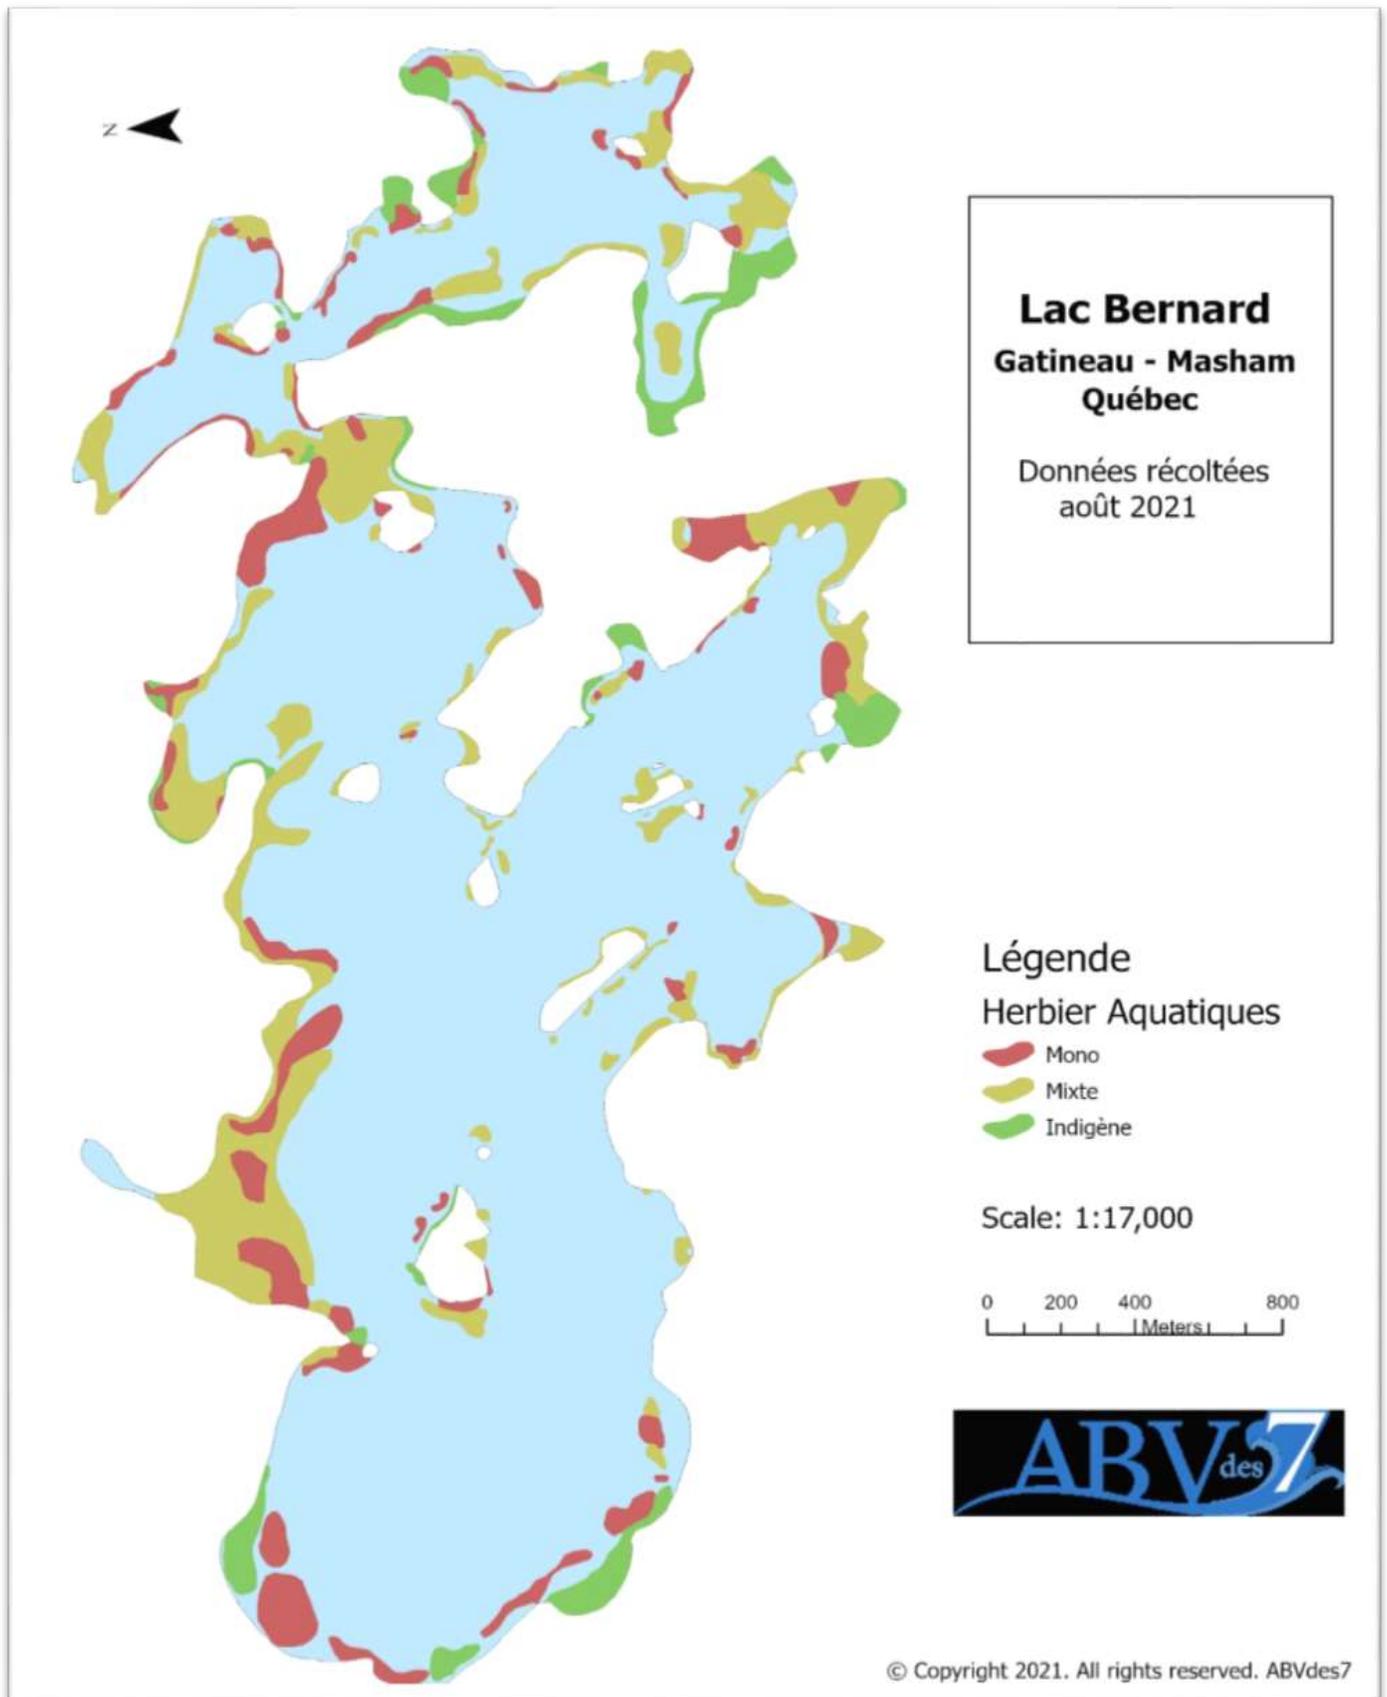
Les données les plus récentes, recueillies en 2021 (**Figures 5 et 6**), indiquent une diminution légère de la surface des herbiers monospécifiques, ainsi que de la surface totale des herbiers par rapport aux données recueillies en 2015 (**Figure 8**). Plusieurs zones qui avaient été identifiées comme monospécifiques par les enquêtes précédentes ont été identifiées comme des zones mixtes dans cette évaluation. Cela pourrait indiquer une résurgence partielle des espèces aquatiques indigènes dans tout le lac, mais cette observation est strictement intuitive.

Nous avons pu reproduire assez fidèlement la répartition des principaux herbiers du lac Bernard (**Figure 5**). La superficie totale de tous les herbiers cartographiés au lac Bernard atteint **1 108 271 m²**. Ils occupent environ **16 %** de la superficie totale du lac. Comparativement à la situation de 2015 au lac Bernard, les herbiers aquatiques monospécifiques de myriophylle à épi ont légèrement diminué, passant de **1 157 313 m²** en 2015 à **1 108 271 m²** en 2021. En résumé, les

FIGURE 5: HERBIERS AQUATIQUES OBSERVÉS AU LAC BERNARD EN 2021

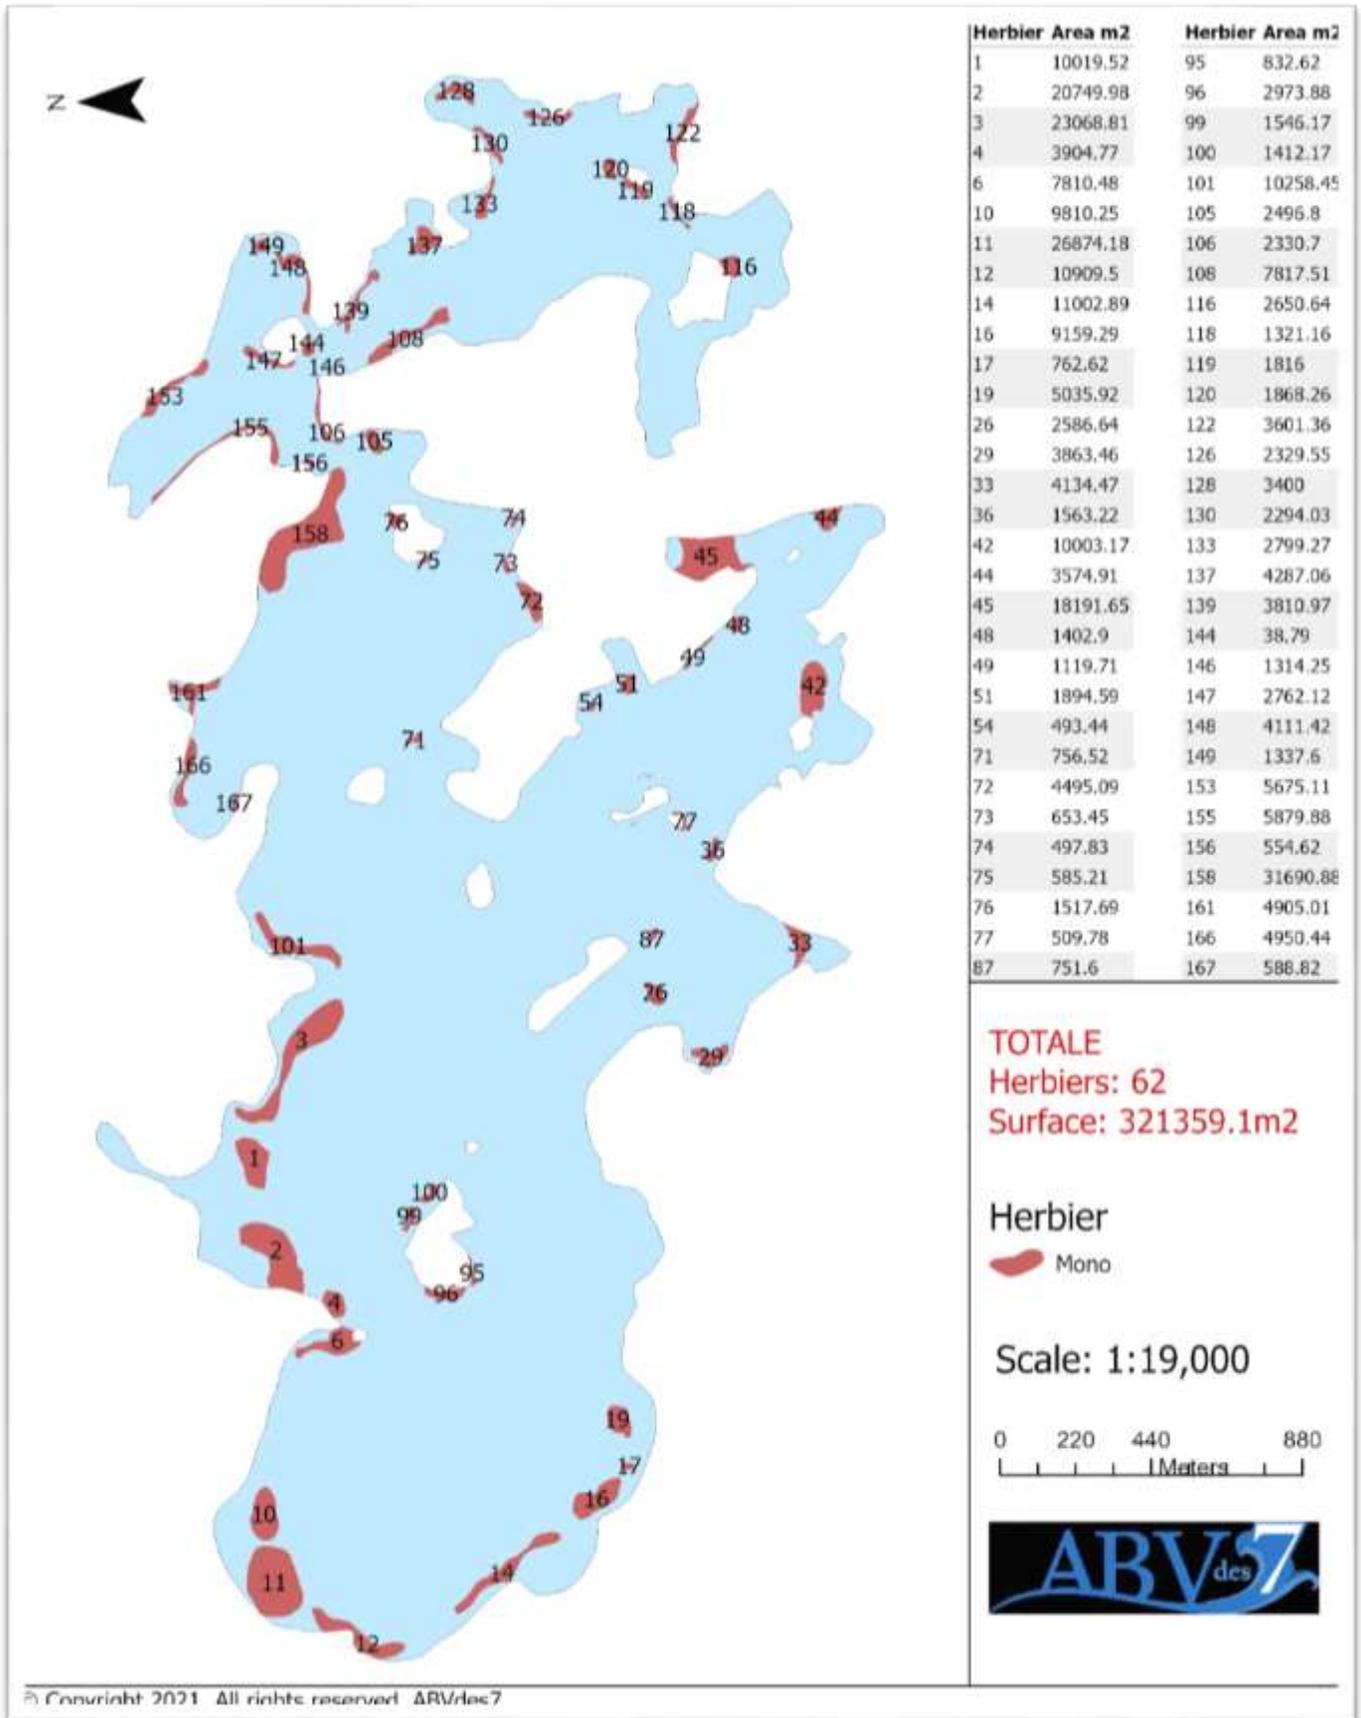
- Les herbiers monospécifiques identifiés au lac Bernard sont au nombre de **62** et leur superficie moyenne est d'environ **6 959 m²**. L'herbier le plus petit a une superficie de **265 m²** et le plus grand de **158 336 m²** (**Figure 6**).

FIGURE 6: HERBIERS MONOSPÉCIFIQUES AU LAC BERNARD 2021

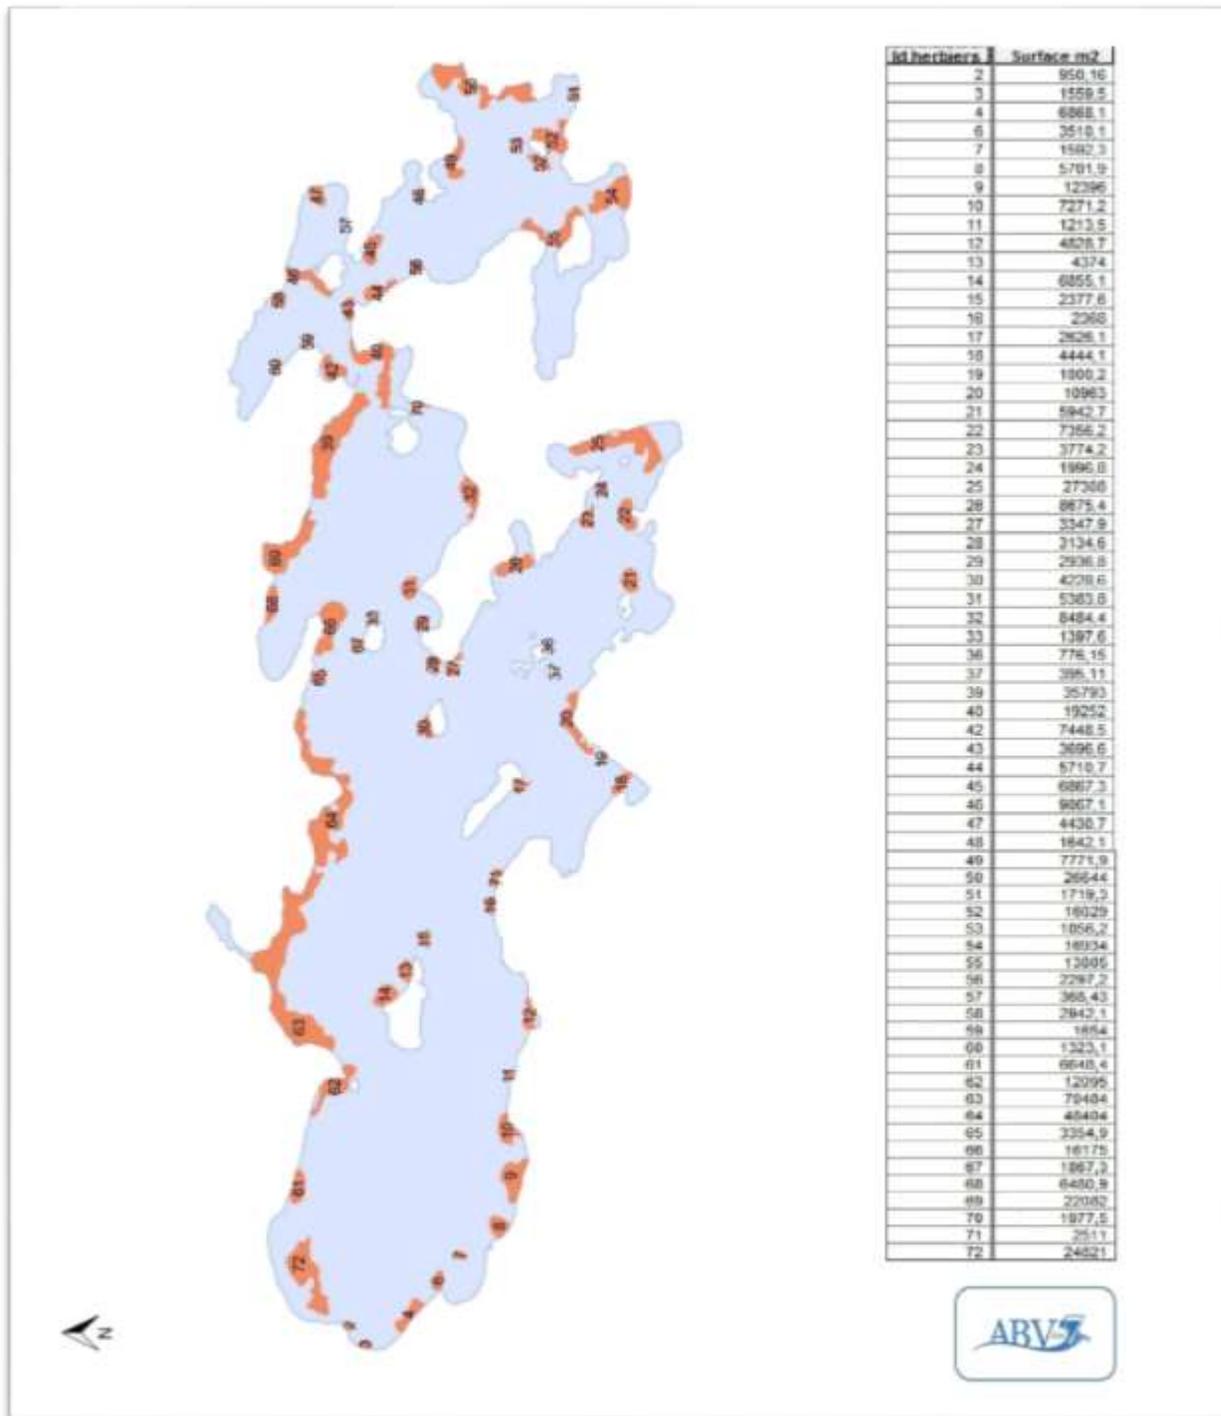
Les relevés effectués au lac Bernard par l'équipe de l'ABVdes7 en 2015 démontrent que le myriophylle à épi s'est beaucoup répandu sur l'ensemble du lac (**Figure 7**). Il forme parfois de vastes herbiers extrêmement denses. Plusieurs fragments de tiges flottantes ont aussi été observés un peu partout sur le lac.

FIGURE 7 SURFACES EN M² DES HERBIERS MONOSPÉCIFIQUES DE MYRIOPHYLLE EN ÉPI AU LAC BERNARD EN 2015

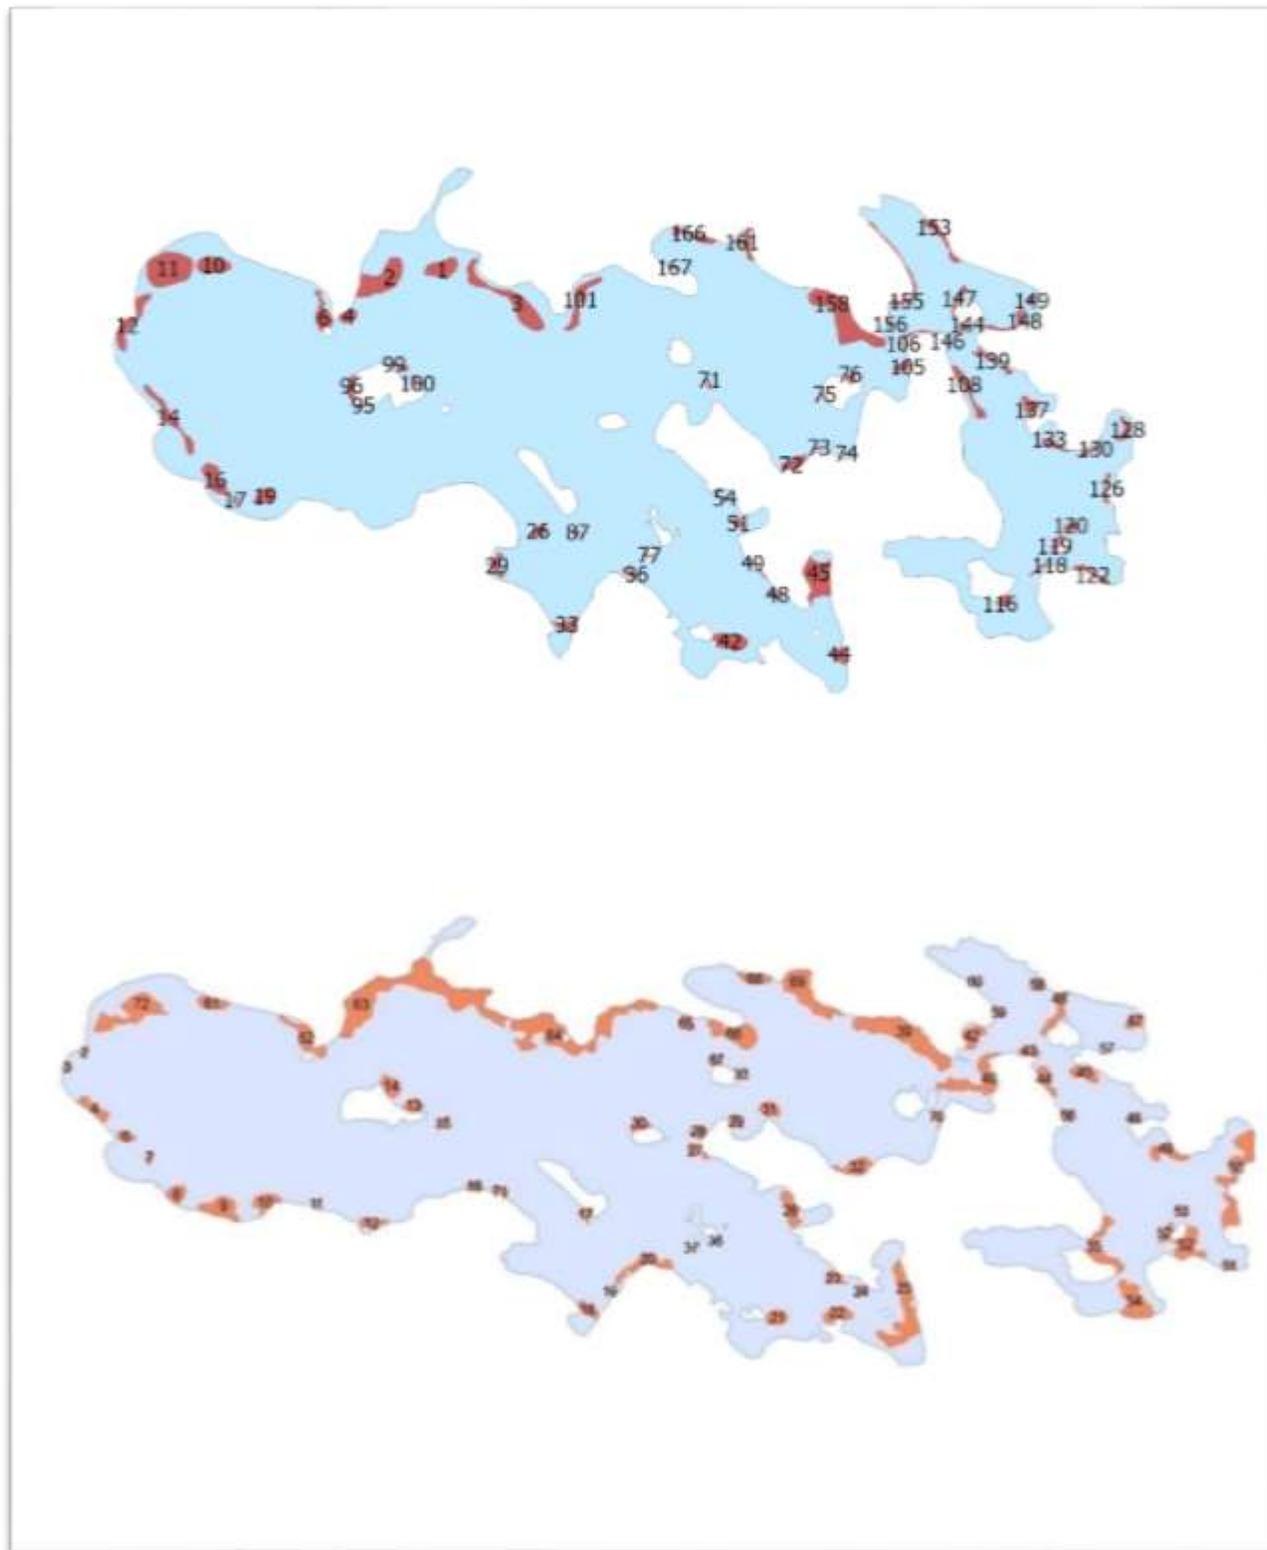
FIGURE 8: HERBIERS MONOSPÉCIFIQUES 2021 (HAUT) ET HERBIERS MONOSPÉCIFIQUES 2015 (BAS)
