# Caractérisation des herbiers aquatiques du lac Donaldson

Municipalité de l'Ange-Gardien, Outaouais

2022

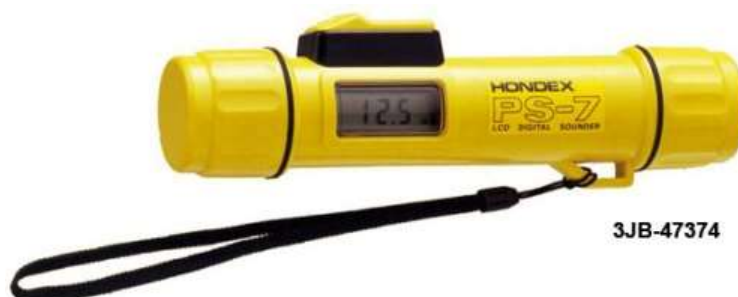
**Photo 3**: Profondimètre de marque Hondex PS-7

Pour estimer la profondeur des herbiers, nous avons utilisé un profondimètre électronique (Ecosensor).

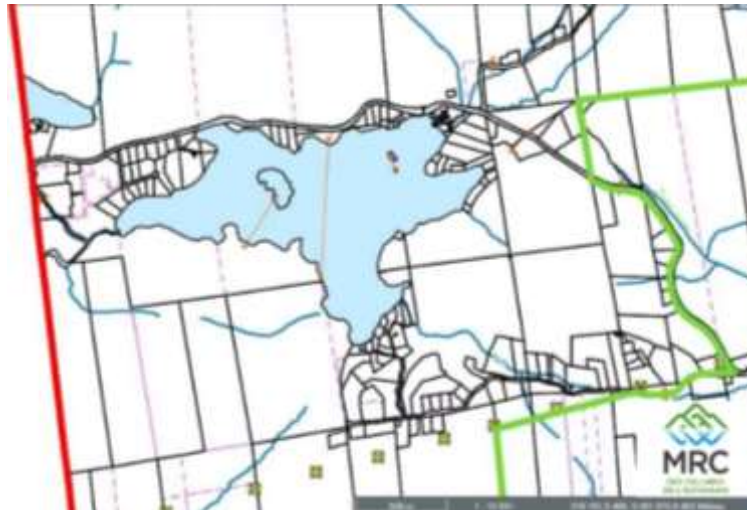
L'indice de développement de la rive est le rapport du périmètre du lac sur le périmètre d'un lac de forme circulaire ayant la même superficie. La forme générale du lac avec ses baies et les îles donnent à l'indice de développement de la rive une valeur élevée soit 2,2. Cependant, l'occupation des rives actuel fait qu'on y observe des zones de concentration de développement au nord-ouest, à l'est et au sud du lac. Ces zones occupent presque 35% du pourtour du lac. Le sud est en général bien boisé mais on observe plusieurs manquements au respect de la bande riveraine au niveau de plusieurs propriétés, ce qui comporte des risques pour l'intégrité de l'équilibre écologique du lac. Avant de songer à augmenter les possibilités d'occuper les rives à d'autres endroits, il faudrait s'assurer du respect de la réglementation et des normes de l'aménagement en milieu riverain. Autrement, le fragile équilibre actuel du lac Donaldson risque d'être compromis.

**Carte 3:** Lotification des rives du lac Donaldson (2021)

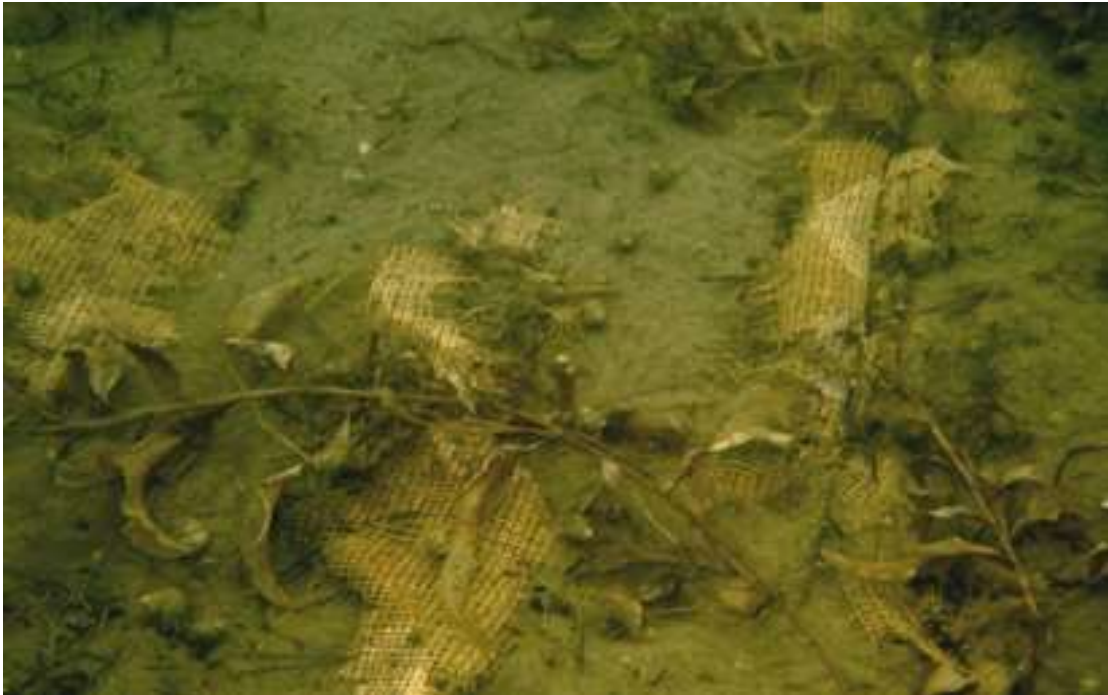
**Photo 4:** Décomposition de la toile de jute après quelques années

- **La toile de jute** peut être utilisée pour couvrir les zones infestées par le myriophylle en épi. La toile va tuer le myriophylle et ses racines en le comprimant au fond du lac. À l'inverse, les plantes indigènes qui se reproduisent par graines, repoussent au travers des mailles et sur la toile de jute. Celle-ci se dégradera sur une période de 1 à 3 ans. Pendant ce temps, la plante indigène pourra retrouver sa dominance dans la zone traitée et le myriophylle est éliminé de la zone traitée. C'est cette dernière méthode qui sera décrite ci-après.

Caffrey et al., 2010). Dans cette étude, les chercheurs ont pu constater que la toile de jute, contrairement à une toile en géotextile, est biodégradable et permet aux plantes indigènes de croître au travers de la toile. Ainsi, l'équilibre de l'écosystème aquatique peut revenir à la normale.

L'ABV des 7 a reproduit cette expérience au lac Pémichangan (MRC La-Vallée-de-la-Gatineau) en avril 2012. Après cinq années, les résultats sont similaires à ceux obtenus dans l'étude irlandaise. Les plantes indigènes poussent au travers de la toile de jute, le myriophylle en épi pousse très peu et la toile se décompose progressivement. L'avantage de l'utilisation de la toile de jute est qu'elle soit fabriquée d'une matière biodégradable, elle permet la recolonisation avec les espèces indigènes et qu'il n'est pas nécessaire de la retirer comme dans le cas de la toile géotextile non biodégradable. L'utilisation de la toile de jute permet donc de restituer au lac un habitat qui a été détruit par le myriophylle, avec un minimum d'impact sur la faune et la flore indigène.

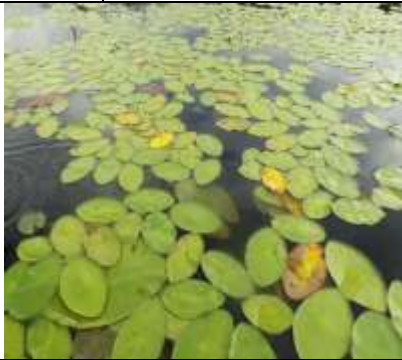
| | | <p><b>Description</b> : Plante aquatique flottante qui croît en colonies parfois envahissantes dans quelques lacs. Se distingue par ses feuilles entières elliptiques attachées en leur centre par une tige. Le dessous des feuilles est recouvert par un épais mucilage gélatineux qui couvre les parties submergées. Fleurs petites, de couleur pâle rosée.</p> |
| <p><b>Habitat</b> : S'enracine dans les sédiments vaseux et organique des secteurs tranquilles et abrités, sans courants. Elle pousse dans un à deux mètres d'eau, tant dans les lacs oligotrophes qu'eutrophes (Fleurbec, 1987). Individus solitaires ou en colonies denses.</p> | | |

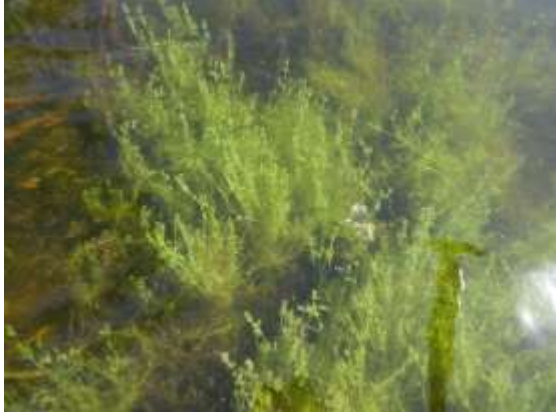
| | | <p><b>Description</b> : Les Chara ne sont pas des plantes aquatiques vasculaires mais des algues d'eau douce de la famille des characées. Ils forment des petites touffes compactes pouvant devenir des colonies denses.</p> |
| <p><b>Habitat</b> : Les Characées sont importantes puisqu'elles constituent un écosystème à part entière qui est un milieu de vie pour de nombreuses espèces : insectes et amphibiens et alevins profitent de leur présence. Elles recherchent de préférence les eaux peu profondes entre ,2 et 80 cm d'eau. Elles poussent bien dans un sol sablonneux ou un sol mélangé avec toutefois une certaine fraction de sable.</p> | | |

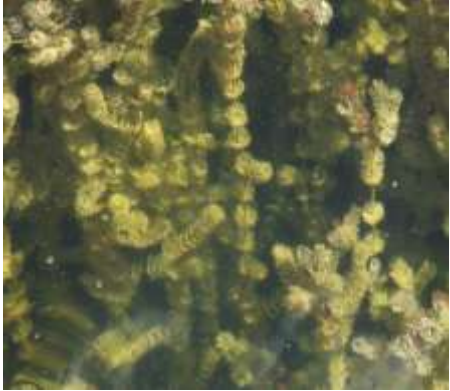
| 03 | CORNIFLE NAGEANTE ( <i>Ceratophyllum demersum</i> ) | CED |
|---|---|---|
| | <p><b>Description :</b> Ce plantes aquatiques sont dépourvues de racines et flottent librement dans l'eau. Les feuilles sont filiformes, raides et munies de petites dents. Les feuilles se divisent plusieurs fois en deux segments chaque fois. Les feuilles sont rassemblées en verticilles de 6 à 12 feuilles. Les verticilles sont séparés de 1 à 2 m mais les entrenoeuds se réduisent l'extrémité de la tige et forment un genre de bourgeon terminal de couleur vert foncé. Jeunes le cératophylle se présente comme une boule dense vert foncé de 5 à 10 cm qui finit par pousser en hauteur. En raison de ces caractéristiques, il est facile de confondre le cératophylle du myriophylle à épis. Le cératophylle est toutefois beaucoup plus rigide que le myriophylle.</p> | |
| | <p><b>Habitat :</b> Il colonise les fonds vaseux et parfois sablonneux des lacs et des étangs. Il pousse de préférence à de profondeurs comprises entre ,50 et 4m mais peut se retrouver aussi des profondeurs plus grandes, jusqu'à 8m.</p> | |

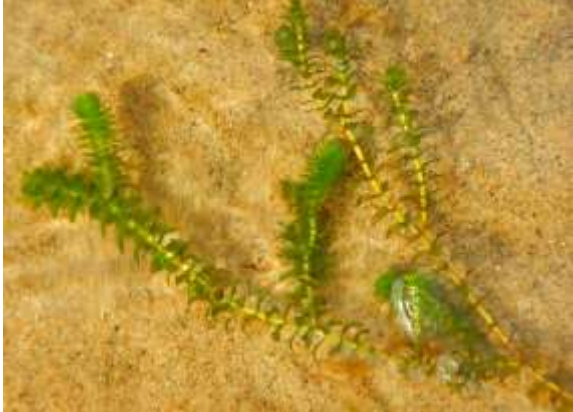
| 04 | ÉLODÉE DU CANADA ( <i>Elodea canadensis</i> Michaux) | ELO |
|---|---|---|
| | <p><b>Description :</b> Plante aquatique submergée commune dans les lacs de nos régions. La plante mesure généralement moins d'un mètre et croît en colonies souvent très denses et étendues. Elle possède de nombreuses petites feuilles vertes foncées ainsi que de minuscules fleurs blanchâtres qui flottent à la surface de l'eau au bout d'une longue queue. Plante fortement utilisée en aquariophilie de sorte qu'elle fut souvent introduite dans des lacs où il n'y en avait pas autrefois. Elle a donc un potentiel d'envahissement élevé, étant donné qu'elle peut se multiplier par drageonnement et par bouturage.</p> | |
| | <p><b>Habitat :</b> Elles s'installent sur divers substrats, mais principalement sur la vase ou le sable. Elles tolèrent différents degrés d'eutrophisation.</p> | |

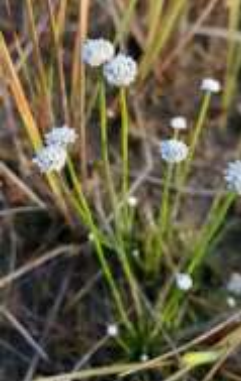
| <div> </div> <p><b>Description :</b> Plante aquatique submergée commune dans le Québec. Elle forme de petites touffes compactes et se caractérise par ses feuilles longuement triangulaires disposées en rosette à la surface du sol. Ses nombreuses et minuscules fleurs blanches en forme de bouton sont disposées au bout d'une longue queue qui émerge de l'eau. Touffes solitaires mais croissant parfois en colonies.</p> <p><b>Habitat :</b> Cette plante, haute de quelques centimètres, colonise essentiellement les eaux tranquilles et peu profondes des lacs et de rivières. Elle peut survivre hors de l'eau pendant l'été. Elle préfère un substrat de gravier ou de sable parfois recouvert d'une couche peu épaisse de limons et de matière organique dans les lacs oligotrophes.</p> | | |

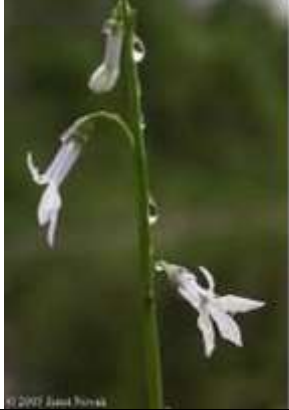
| <div> </div> <p><b>Description:</b> Tige solitaire sortant de l'eau, de 20 à 35 cm. Les feuilles aquatiques en touffe ressemblent à celles de l'ériocaulon, cependant celles de la lobélie ont tendance à se recourber vers le bas.</p> <p>Fleurs aériennes, en grappe de 5 à 1, le plus souvent blanches ou légèrement rosées, bleutées ou lilas.</p> <p><b>Habitat :</b> Eaux peu profondes et claires des étangs et des lacs, de préférence sur du sable.</p> | | |

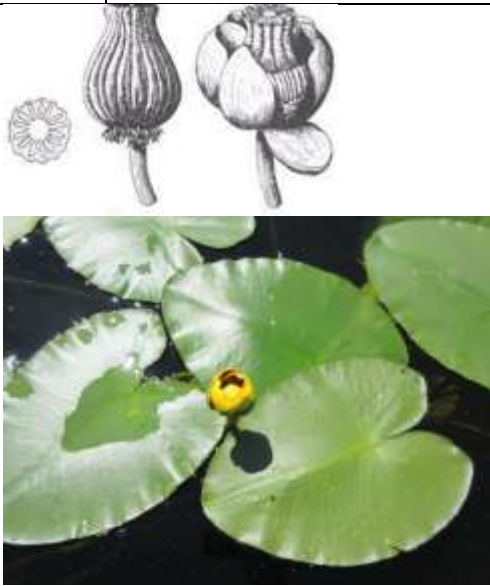
| <p><b>Description :</b> Les nénuphars regroupent souvent 3 espèces mais le plus fréquent au lac Donaldson est le grand Nénuphar jaune. Il est commun dans les eaux tranquilles des lacs, le plus souvent au fond des baies ou dans les zones peu profondes le long des rives. Cette espèce vit en colonie. Elle possède des feuilles flottantes en forme de cœur rattachées à une tige et des fleurs jaunes de grande taille. Les fleurs sont fortement sollicitées par les oies et canards qui y trouvent une source de nourriture riche.</p> <p>Les feuilles immergées sont au fond de l'eau et reliées à un rhizome de forte taille qui peut s'étendre sur des dizaines de mètres.</p> | | |
| <p><b>Habitat :</b> On les retrouve habituellement à une profondeur de 0,5 à 1,5 m. Ils apprécient plus particulièrement les fonds vaseux des eaux de préférence oligotrophes, mais on les retrouvent aussi dans les eaux eutrophes.</p> | | |

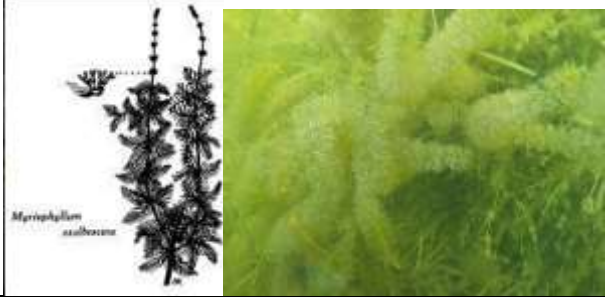
| <p><b>Description :</b> Plante aquatique submergée est reconnaissable à ses feuilles qui viennent par verticille de 4 autour de la tige, quelquefois 3. Les feuilles sont composées de 7 à 11 paires de capillaires. Les épis terminaux, qui sert à leur reproduction sont presque nus.</p> | | |
| <p><b>Habitat :</b> Eaux tranquilles, très commun.</p> | | |

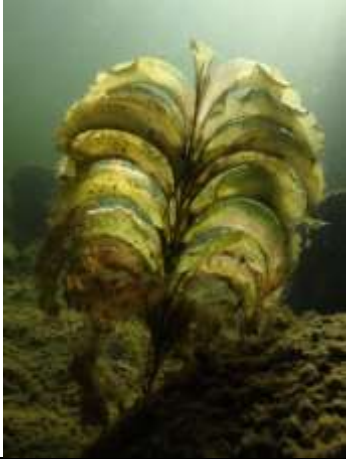
| | | | | | | | |
| <p><b>Description :</b> Plante poussant en eaux profondes, c'est la plus grande espèce de potamot, elle mesure jusqu'à 110 cm de longueur. Présente 2 types de feuilles, celles submergées qui sont pointues et arquées et celles flottantes de forme arrondie. En juillet, les fleurs se présentent sous forme d'épis cylindriques denses.</p> <p>Des études récentes tendent à démontrer que cette espèce compétitionne efficacement contre le myriophylle à épis.</p> | | | | | | | | |
| <p><b>Habitat :</b> Plante qui pousse en colonie dense ou parfois dispersée de préférence à de profondeurs</p> | | | | | | | | |
| <table border="1" style="width: 100%; border-collapse: collapse;"> <thead> <tr> <th style="width: 33%;">Statut</th><th style="width: 33%;">Catégorie</th><th style="width: 33%;">Caractéristique</th></tr> </thead> <tbody> <tr> <td>Indigène</td><td>Immergé</td><td>Parfois envahissant</td></tr> </tbody> </table> | | | Statut | Catégorie | Caractéristique | Indigène | Immergé | Parfois envahissant |
| Statut | Catégorie | Caractéristique | | | | | | |
| Indigène | Immergé | Parfois envahissant | | | | | | |
| Photo : Jean-Louis Courteau (2019), Lac des 16 Iles, Laurentides | | | | | | | | |

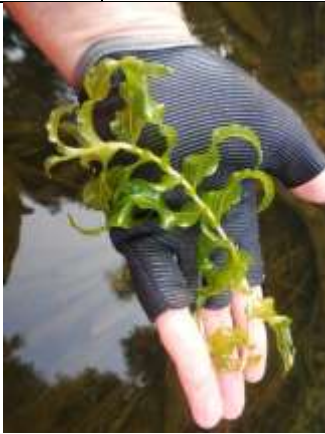
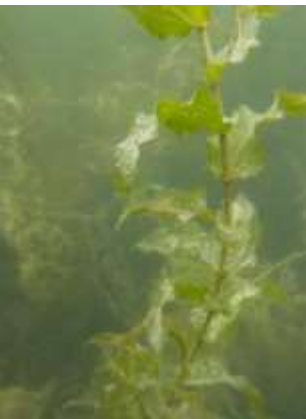
| | | | | | | | |
| <p><b>Description :</b> Le potamot de Richardson possède des tiges allant jusqu'à 2 mètres se ramifiant à la base. Ses feuilles ovées-lancéolées sont rattachées à la tige en spirale et peuvent mesurer jusqu'à de 3 à 10 cm. Les feuilles ne sont pas flottantes. Elles sont fortement nervées, parallèles à l'axe longitudinal, et ont un aspect ondulé. Il ne produit pas de feuilles flottantes mais un petit épi long de 8cm émerge vers le début août.</p> | | | | | | | | |
| <p><b>Habitat :</b> Ce potamot colonise principalement les eaux profondes ( de 1 à 4 mètres) et préfère les eaux calmes des lacs.</p> | | | | | | | | |
| <table border="1" style="width: 100%; border-collapse: collapse;"> <thead> <tr> <th style="width: 33%;">Statut</th><th style="width: 33%;">Classification</th><th style="width: 33%;">Caractéristique</th></tr> </thead> <tbody> <tr> <td>Indigène</td><td>Immergé</td><td>Non envahissant</td></tr> </tbody> </table> | | | Statut | Classification | Caractéristique | Indigène | Immergé | Non envahissant |
| Statut | Classification | Caractéristique | | | | | | |
| Indigène | Immergé | Non envahissant | | | | | | |
| Photo : Pascal Samson, Lac Donaldson aout 2021. | | | | | | | | |

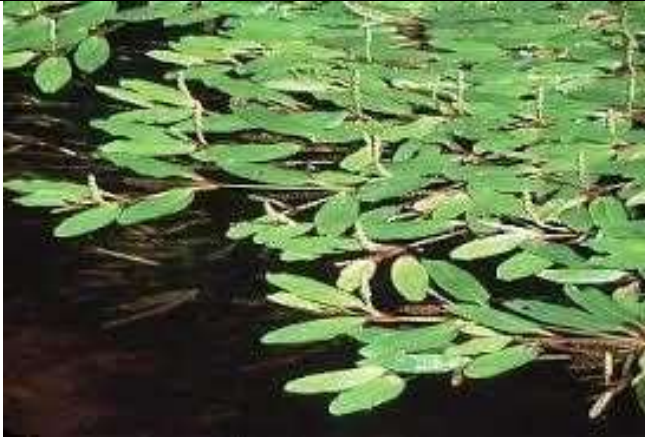
| | | <p><b>Description</b> : Ce grand potamot se caractérise par des feuilles submergées indigènes longuement linéaire et munies d'une bande centrale plus claire. Les feuilles flottantes sont lancéolées à extrémité arrondie. Il s'agit d'un potamot très commun dans nos lacs et nos rivières.</p> |
| <p>Habitat : Ses colonies s'établissent généralement dans la vase et le sable des secteurs peu profonds (0,5 à 1,5 m). Cette espèce tolère une grande gamme de qualités d'eau. En raison de sa grande taille et de son potentiel de reproduction élevé, cette espèce peut envahir une grande partie de la colonne d'eau.</p> | | |

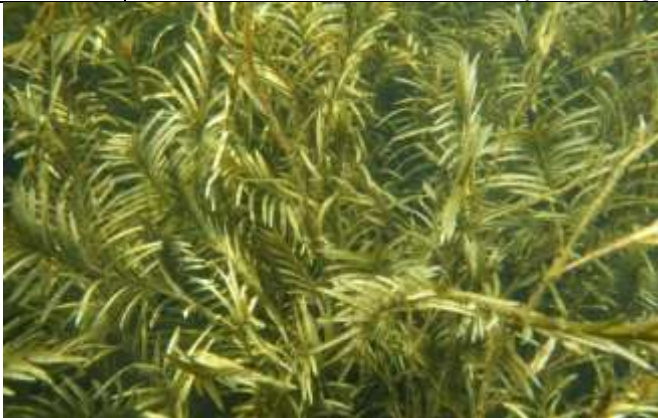
| | | <p><b>Description</b> : Cette espèce de potamot ne produit pas de feuille flottante. Les feuilles submergées sont alternes disposées sur 2 rang de chaque côté de la tige. Leur couleur varie de vert foncé à vert rougeâtre. Produit de petits épis de fleur (7 à 20 mm)</p> |
| <p>Ce potamot forme souvent des tapis denses presque monospécifiques pouvant atteindre de grandes profondeurs (jusqu'à 10m).</p> | | |

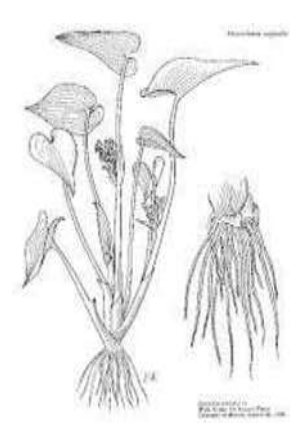
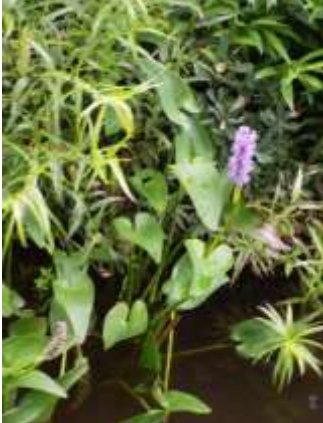
| <p><b>Description :</b> Elle est tri-style, c'est-à-dire que les fleurs peuvent avoir des styles (partie femelle qui prolonge l'ovaire du pistil) de trois différentes longueurs avec pour chacune des différentes longueurs avec pour chacune des différentes formes, des étamines qui saillent autrement et des grains de pollen de différent diamètre.</p> | | |
| <p><b>Habitat :</b> Seule de son genre au Québec, la pontédérie cordée aime les baies tranquilles dans les grands plans d'eau, les lieux très humides et les rivages vaseux. On la retrouve du sud-ouest du Québec au sud-ouest de la Côte-Nord et du Témiscamisque.</p> | | |

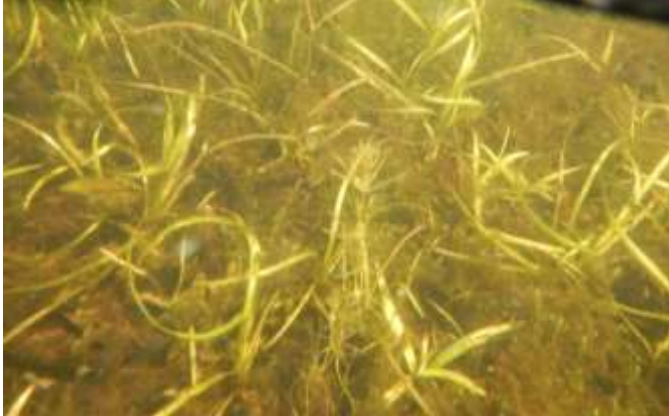
| | | | | | | | |
| <p><b>Description :</b> Plante submergée à tige très courte. Cette plante produit des rhizomes qui lui sert de base à créer des colonies denses mais de petite superficie mais elle pousse aussi bien dispersée au travers d'autres plantes. Ses feuilles sont de longs rubans minces pouvant atteindre un mètre de long. La fleur femelle de la plante flotte à la surface au bout d'une longue hampe en forme de tire-bouchon caractéristique</p> | | | | | | | | |
| <p><b>Habitat :</b> Eaux profondes de 3 à 5 mètres, mais idéalement à 1 mètre. Dans les lacs et rivières d'eau douce à courant lent.</p> | | | | | | | | |
| <table border="1"> <thead> <tr> <th>Statut</th><th>Catégorie</th><th>Caractéristique</th></tr> </thead> <tbody> <tr> <td>Indigène</td><td>Immergée</td><td>Non envahissant</td></tr> </tbody> </table> | | | Statut | Catégorie | Caractéristique | Indigène | Immergée | Non envahissant |
| Statut | Catégorie | Caractéristique | | | | | | |
| Indigène | Immergée | Non envahissant | | | | | | |
| Photo : Pascal Samson, lac Meech, août 2015 | | | | | | | | |

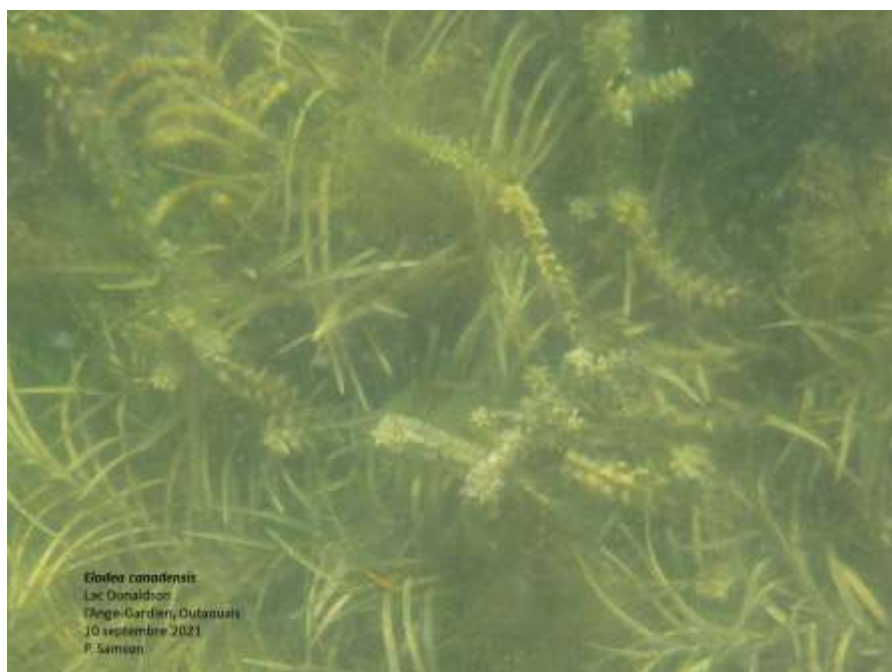
**Photo 3 :** Herbier à potamot de Robbins et élodée du Canada

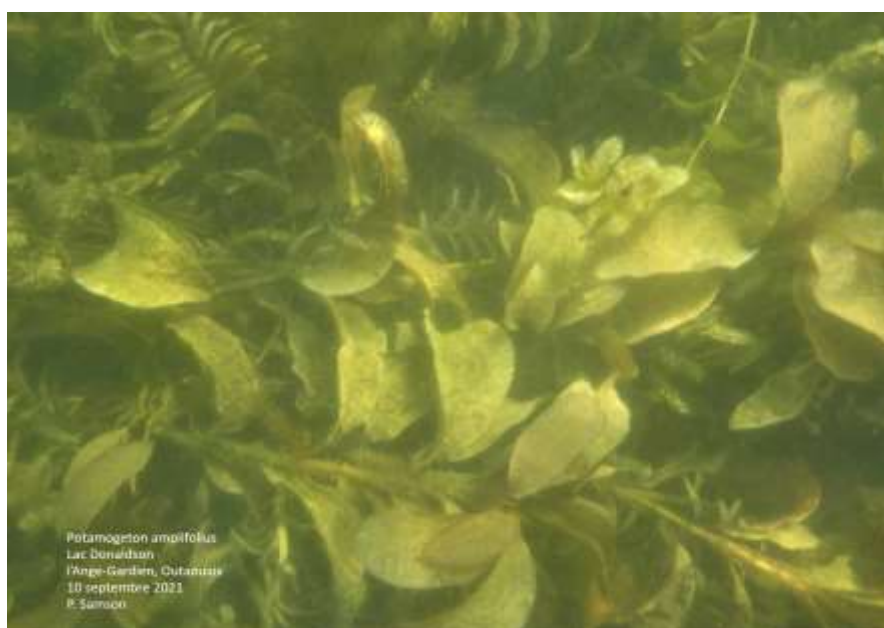
**Photo 4 :** Herbier aquatique à potamot a larges feuilles et potamot de Robbins.

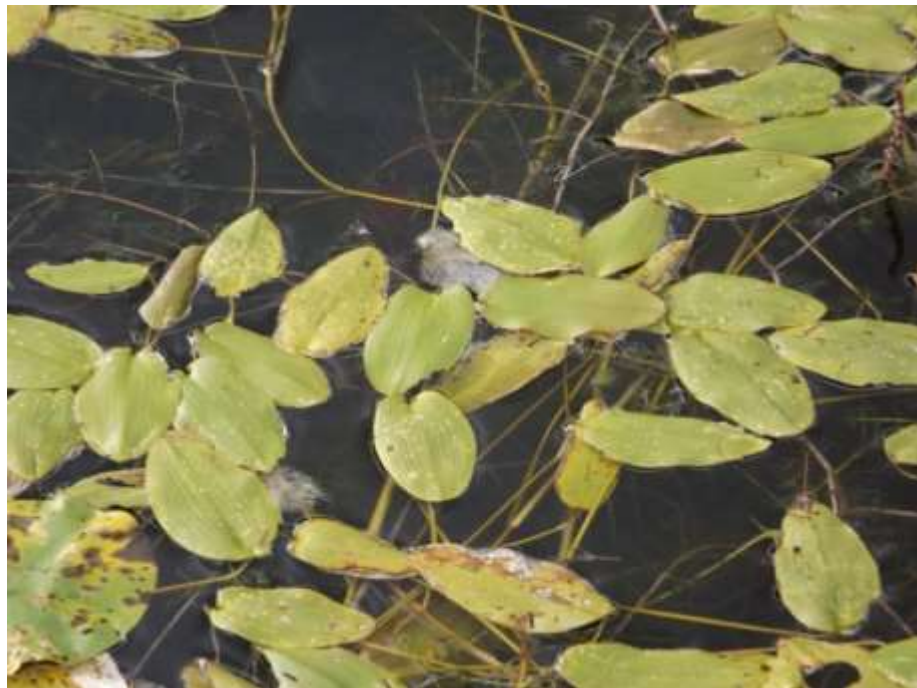
**Photo 6 :** Herbier de feuilles flottantes du potamot émergé (*Potamogeton epihydrus*)

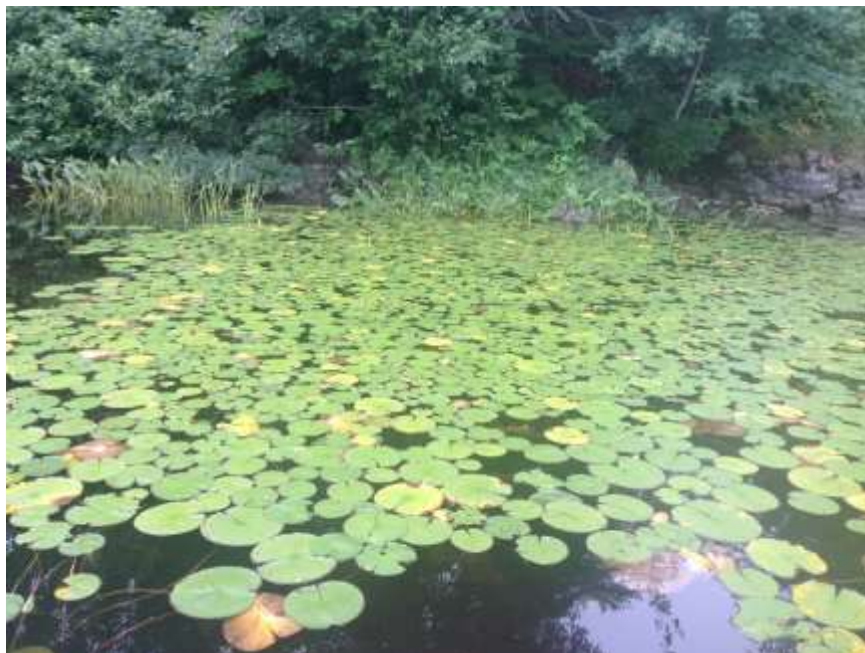
**Photo 7 :** Herbier aquatique à feuilles flottantes dense de nymphée odorante (*Nymphaea odorata* Aiton)

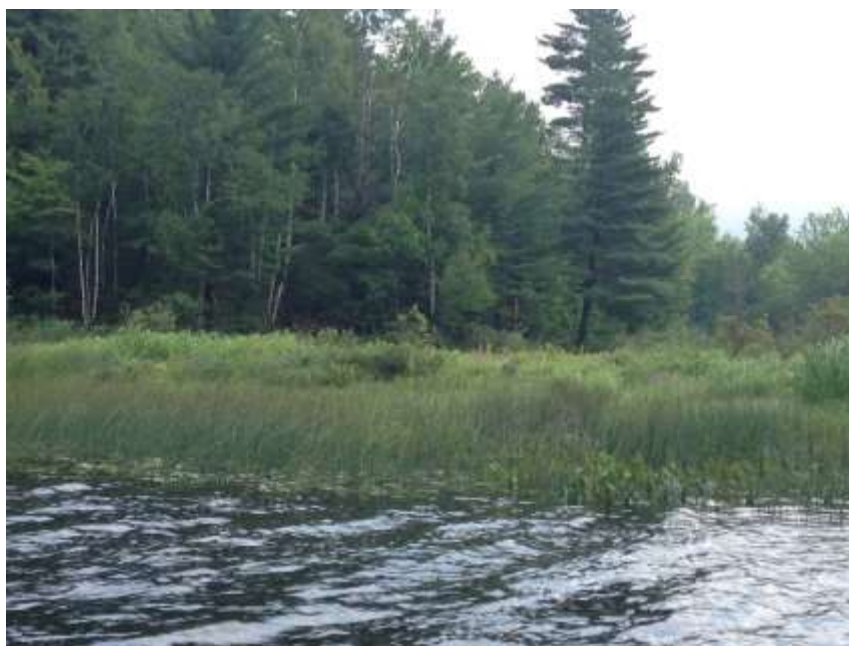
**Photo 8 :** Herbier de plantes émergentes à scirpe des étangs (*Schoenoplectus tabernaemontani* (C.C.Gmel.) Palla, 1888)

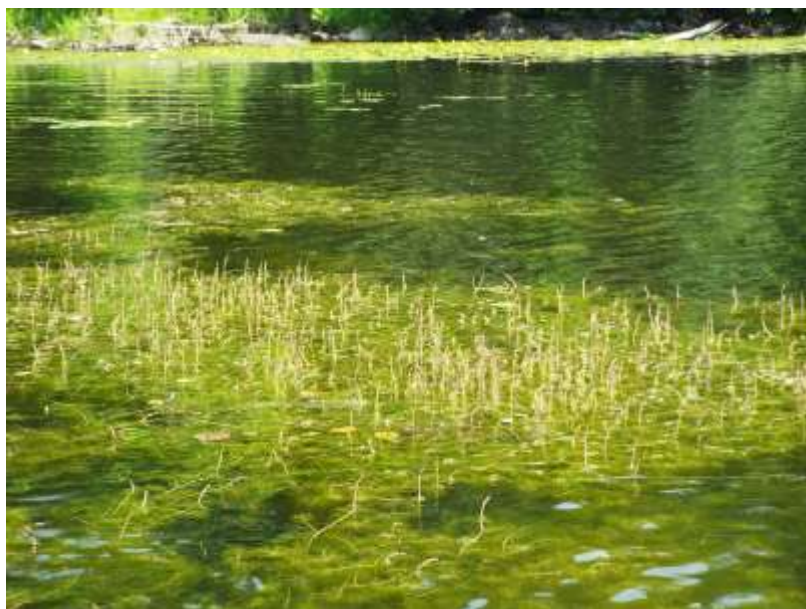
**Photo 9** : Herbier monospécifique dense de myriophylle à épi

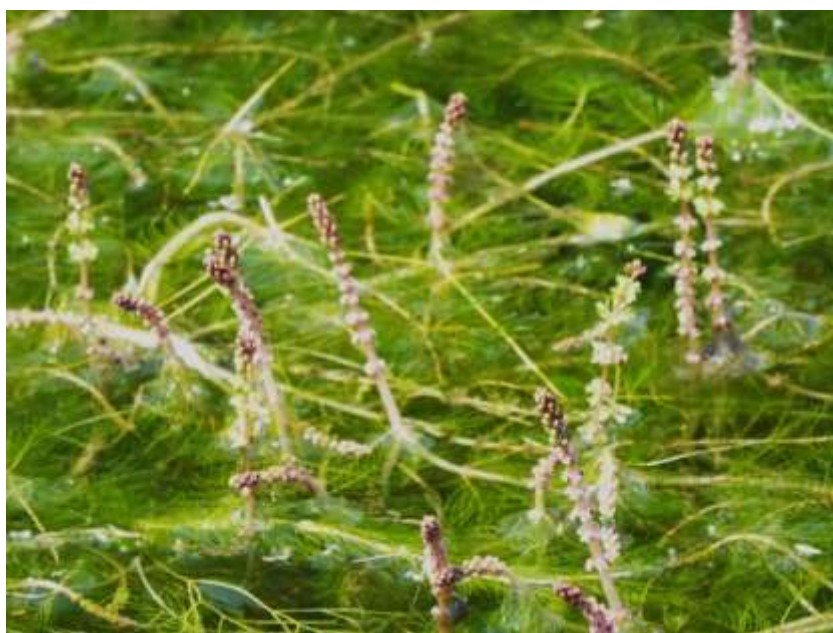
**Photo 10** : Herbier aquatique monospécifique de myriophylle en épi : partie émergente de la plante avec ses épis floraux.

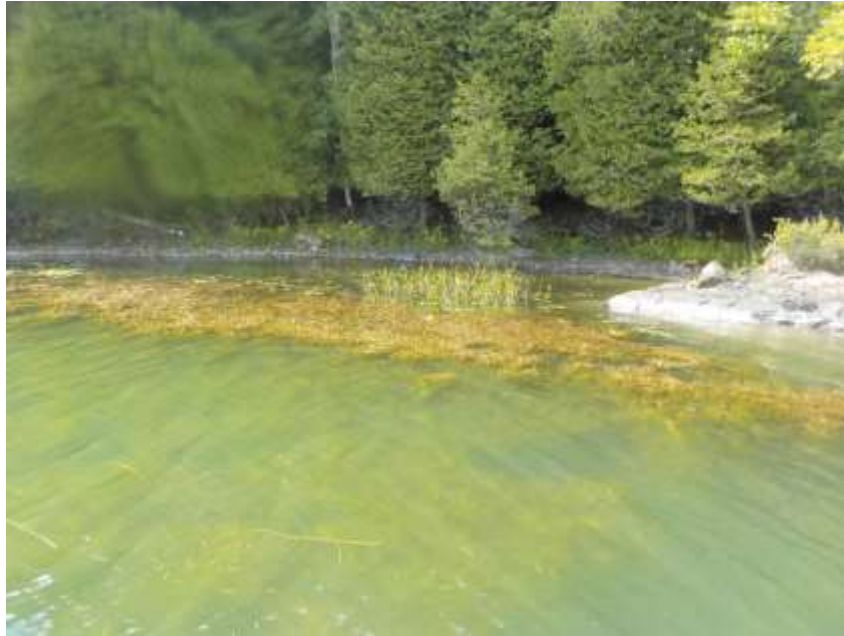
**Photo 11** : Herbier monospécifique de myriophylle à épis (*Myriophyllum spicatum*) devant un petit herbier de pontédérie cordée (*Pontederia cordata*) émergent

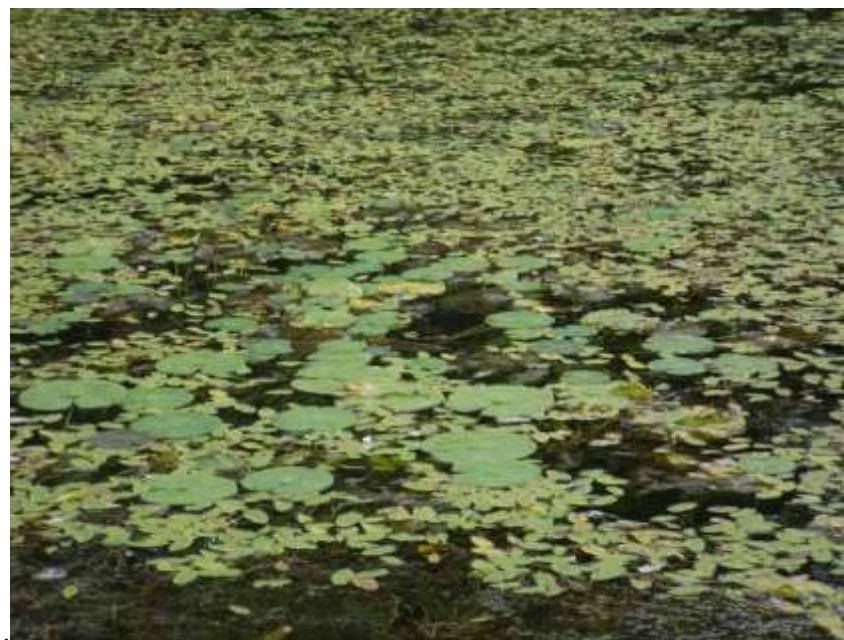
**Photo 12** : Herbier dense mixte de feuilles flottantes de potamogeton épihydrus), nymphée odorante (*Nymphaeas odorata*), grand nénuphar jaune (*Nuphar variegatum*) et myriophylle à épis (*Myriophyllum spicatum*).

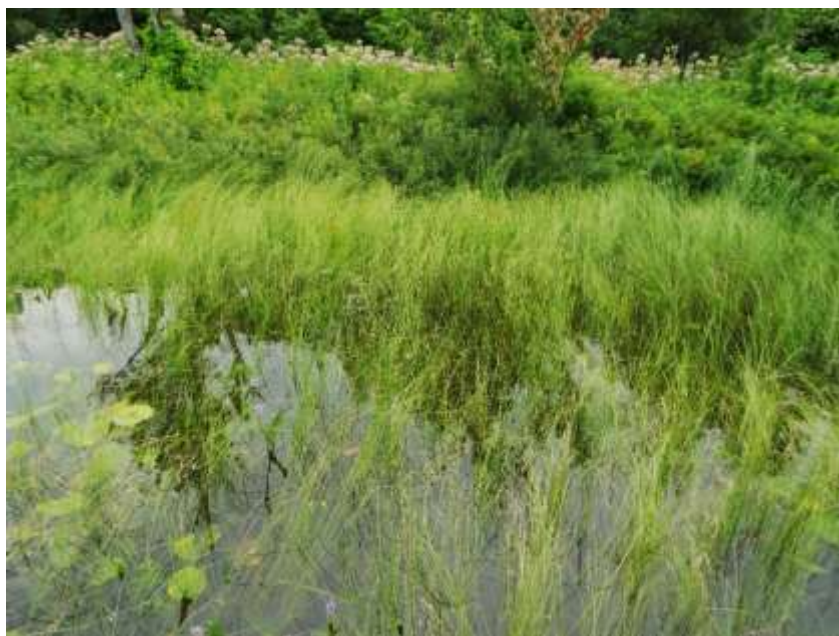
**Photo 13** : Herbier aquatique à carex

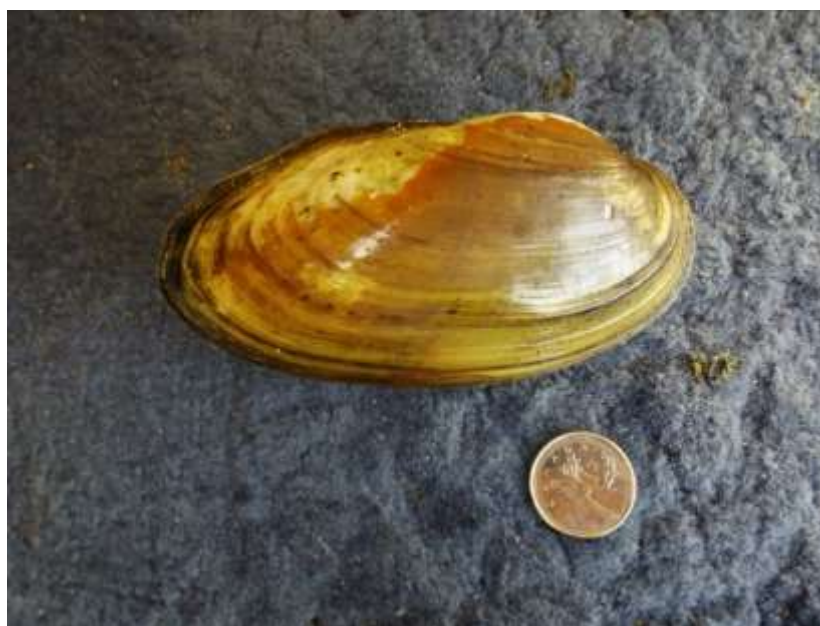
**Photo 14** : Mulette (moule d'eau douce) de l'espèce *Pyganodon cataracta*

En ce qui concerne les mulettes (moules), qui sont parmi les animaux connaissant le plus fort déclin au Québec, elles sont particulièrement sensibles à la pollution et aux changements importants de leur habitat. Nous avons eu la chance de récolter et identifier deux espèces de mulettes : la grande anodonte (*Pyganodon grandis*) et l'anodonte de l'est (*Pyganodon cataracta*), qui apparaît à la photo 14 de l'Annexe 2. La présence de ces deux espèces de mulette et possiblement d'autres, démontre quand même que le lac Donaldson est dans un état de santé acceptable au niveau de la qualité de l'eau. Ces espèces ne peuvent généralement pas survivre dans un milieu trop argileux ou trop organique qui provoque leur suffocation. Il est donc probable que la prolifération d'herbiers aquatiques dense et la forte sédimentation et décomposition qu'ils génèrent leur soient défavorables. Du point de vue de la reproduction et de la dispersion des jeunes, les mulettes sont dépendantes de certains poissons pour compléter leur cycle vital. En effet, les larves de mulettes sont rejetées par la femelle et s'accrochent ou s'enkystent aux poissons hôtes, souvent spécifiques aux différentes espèces de mulettes. L'état des connaissances au lac Donaldson à ce sujet reste à acquérir mais on sait que certains habitats essentiels soient les hauts fonds composés pierres « propres » et de sable où nous avons trouvé nos spécimens peuvent être menacés par une prolifération de plantes aquatiques. Les observations faites à partir de l'embarcation ont permis de confirmer une dégradation de l'habitat puisqu'en certains endroits, à proximité d'herbiers monospécifiques, les roches étaient recouvertes de 2 à 3 mm de périphyton. Cette dégradation de l'habitat peut se traduire par une plus faible performance de la reproduction des poissons et des mulettes.
