Maison Fairbairn

Analyses et pistes de solution aux problèmes d'inondation

*Rapport remis au centre patrimonial de la maison Fairbairn
Wakefield, municipalité de La Pêche*

Mars 2021

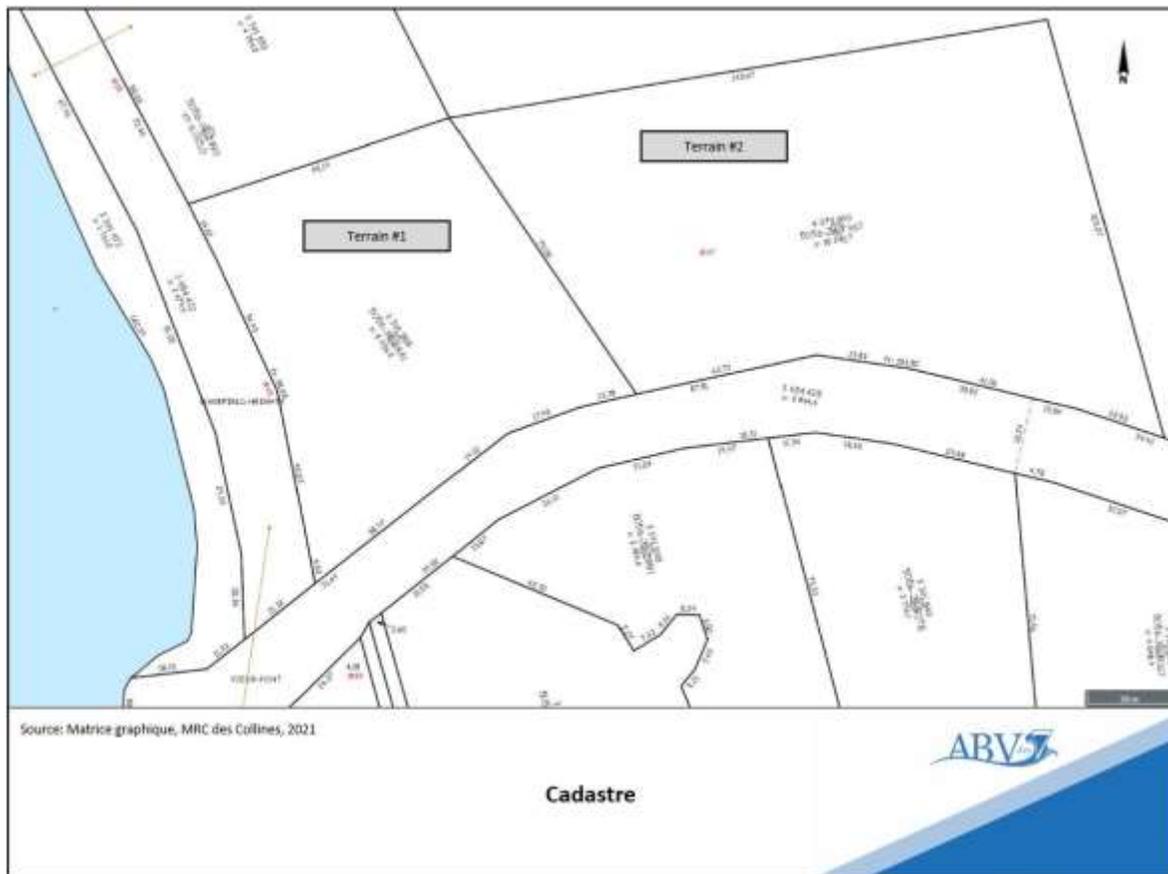
Figure 1 : Cadastre des terrains où sont les aménagements proposés

La figure 2 présente la localisation générale du site à l'étude. La propriété est située sur la rive est de la rivière Gatineau, face au village de Wakefield (Municipalité de La Pêche). Le projet concerne les lots situés au 45 chemin de Wakefield Height (figure 1), lot 3391555 (terrain 1) et 4070090 (terrain 2)

Les projets concernent les deux lots. Dans chacun d'eux, des problèmes récurrents d'inondation surviennent lorsque de l'écoulement de surface s'écoule de la colline adjacente au site et par le gonflement d'un ruisseau formant une cataracte avant de se jeter dans un marais qui traverse le second lot, sur lequel est situé la ferme. La crue engendre un débordement du cours d'eau, dont les eaux s'étalent sur les parties basses du terrain et sur les chemins qui permettent d'accéder aux bâtiments (figure 2)

Dans le terrain 1 (figure1) une autre alternative consisterait à détourner les eaux de crue en creusant un fossé derrière la cabane en bois rond (fossé 3, figure 3). Le creusement de ce fossé risque toutefois d'être ardu, le sol étant composé de roc et de blocs rocheux sur quelques mètres d'épaisseur. Ce fossé dirige l'eau de crue vers le marais 2, qui, actuellement, n'a pas de charge et est constitué d'eau stagnante à l'année. Le creusage d'un autre fossé pourrait amener l'eau vers un ravin naturel qui se jette directement dans la rivière Gatineau mais en plus d'amener une charge de sédiments important à la rivière, les parois du ravin naturel sont composé d'argiles et de sable donc, très sujet à l'érosion. Cette option a été discutée lors de nos consultations mais elle n'est pas recommandable car elle aurait pour effet de priver le marais1 de tout apport d'eau, ce qui aurait pour conséquence de l'assécher et de couper tout lien hydrique avec les milieux humides en aval. Bien qu'elle réglerait le problème des inondations sur la propriété, les conséquences négatives pour les milieux naturels surpassent les avantages écologiques de mieux aménager le marais actuel pour en bonifier le potentiel faunique, esthétique et floristique.

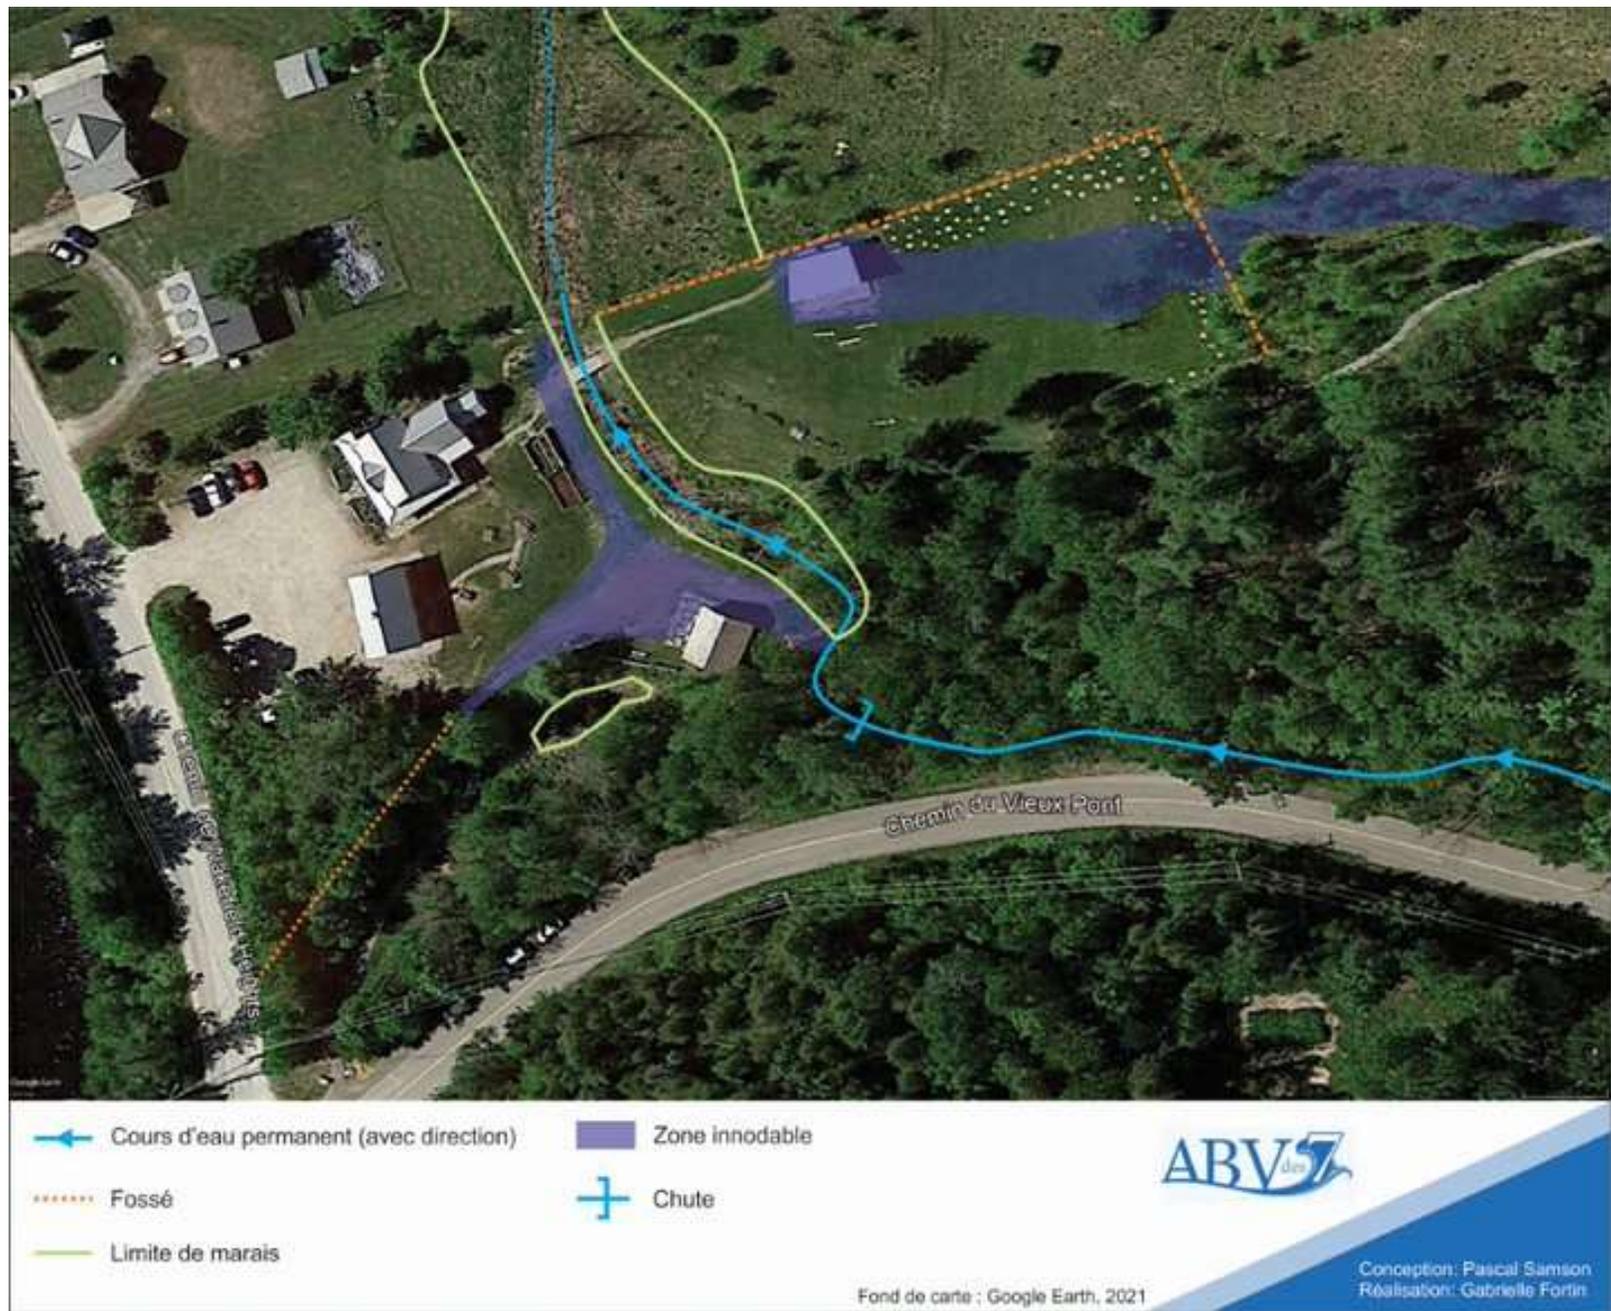
Figure 2 : Localisation générale du site à l'étude

La figure 2 montre l'état physique des lieux. Sur le lot no1, on retrouve le bâtiment principal de ferme vieux de 160 ans, un stationnement d'une quinzaine de places, un bâtiment en bois rond servant à l'entreposage et aux expositions, une grange "patrimoniale" (2018) servant à l'entreposage, aux expositions et aux événements, une structure s'apparentant à un jardin clôturé de 5 X 3m permettant de cultiver fines herbes, fruits et légumes ; une passerelle au nord du lot 1 permettant d'enjamber le ruisseau et atteindre une estrade théâtrale couverte pour la présentation de spectacles ou autres événements culturels en plein-air.

Les figures 2 et 3 montrent l'emplacement de la LNHE délimitant le littoral et une bande riveraine de renaturalisation de 5 mètres le long du ruisseau Fairbairn. La bande de renaturalisation riveraine est calculée et elle est établie à 5 mètres en bordure à partir de la LNHE dont une partie est actuellement occupée par le marais actuel (Marais 1, figure 3)

Initialement, le centre projetait de rehausser le niveau du chemin d'accès au terrain actuel (figure 2) en le remblayant pour surplomber la partie inondée qui occupe toute la partie basse du terrain (Photo 3). Il aurait fallu rehausser d'au moins 60 à 70 cm le chemin de terre actuel. Le remblayage est toutefois prohibé dans le littoral et la rive d'un cours d'eau selon l'article 14.3.1 du chapitre XIV du règlement de zonage de la municipalité, de même que selon le règlement numéro 152-10 de la MRC sur le libre écoulement de l'eau, la LQE et la LCMVF, même si, initialement, le terrain est aménagé tel qu'on le connaît depuis de nombreuses années. Cette solution est donc à proscrire et ne démontrerait pas à moyen terme une efficacité valable puisque les parties non remblayées seraient inondées aussi.

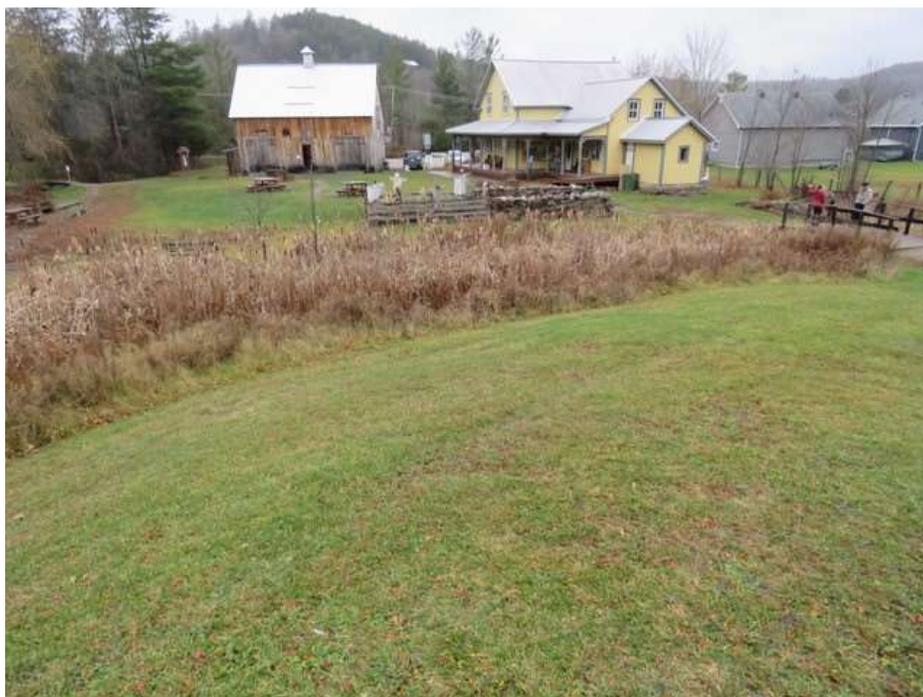
Photo 1 : Vue d'ensemble de la cour arrière de la propriété avec le marais en avant plan

L'aménagement d'un marais (photo 1 et 2) permanent à l'intérieur des milieux humides ciblés constitue la pierre angulaire du présent plan d'aménagement. La conception du marais est orientée vers la création d'un plan d'eau permanent dont les superficies en eau libre et en végétation aquatique sont équilibrées. Outre ses rôles naturels de régularisation du niveau d'eau et de filtre, le marais, constitué de 50 % de végétation aquatique et de 50 % d'eau libre, offre un milieu de vie optimal à plusieurs espèces fauniques d'amphibiens, de reptiles, d'oiseaux aquatiques et riverains.

Afin d'éviter que la végétation en place nuise à la circulation de l'eau, il est suggéré de retirer la végétation aquatique qui nuit sur une largeur comprise entre deux mètres et 4 m à partir du centre du lit du cours d'eau actuel. La zone aménageable en marais d'eau ouverte devrait se limiter à la portion actuelle de plantes herbacées et à son exutoire. Pour les rives actuelles, il faudra prévoir une zone tampon revégétalisée d'au moins 5 m au pourtour du nouveau marais d'eau libre qui sera créé. Selon le RCI de la MRC des-Collines, la bande riveraine de renaturalisation s'établit à cinq mètres en bordure d'un lac ou d'un cours d'eau. Tout contrôle de la végétation, y compris la tonte de gazon et d'herbacées, l'abattage d'arbre, de même que le débroussaillage sont interdits. La revégétalisation complète du premier 5 mètres de rive à partir de la LNHE est primordiale. Elle doit être conçue par un professionnel et la composition végétale doit être complète et constituée d'herbacées et arbustes indigènes.

Afin d'améliorer la biodiversité faunique, il serait pertinent d'aménager des aires d'eaux libres permanentes sur environ 50 % de la superficie de la zone humide. Actuellement, les aires d'eau libre sont temporaires et couvrent moins de 10 % de la zone de plantes émergentes. Dans la zone du nouveau marais qui serait créé, une aire d'eau libre couvrant 50 % du milieu humide pourrait donc être aménagée, favorisant grandement l'habitat d'amphibiens et de reptiles. La plantation d'arbustes autour du marais, dans la bande riveraine, au-delà de la zone herbacée, favorise la nidification de la faune insectivore ailée ainsi que servir d'abris pour les oiseaux et petits mammifères. Des espèces arbustives indigènes de pleine lumière ayant un intérêt esthétique et intéressant pour les pollinisateurs pourraient être plantés comme par exemple du rosier sauvage (*Rosa blanda*), du cornouiller (*Cornus* sp.) ou du merisier (*Prunus* sp.).

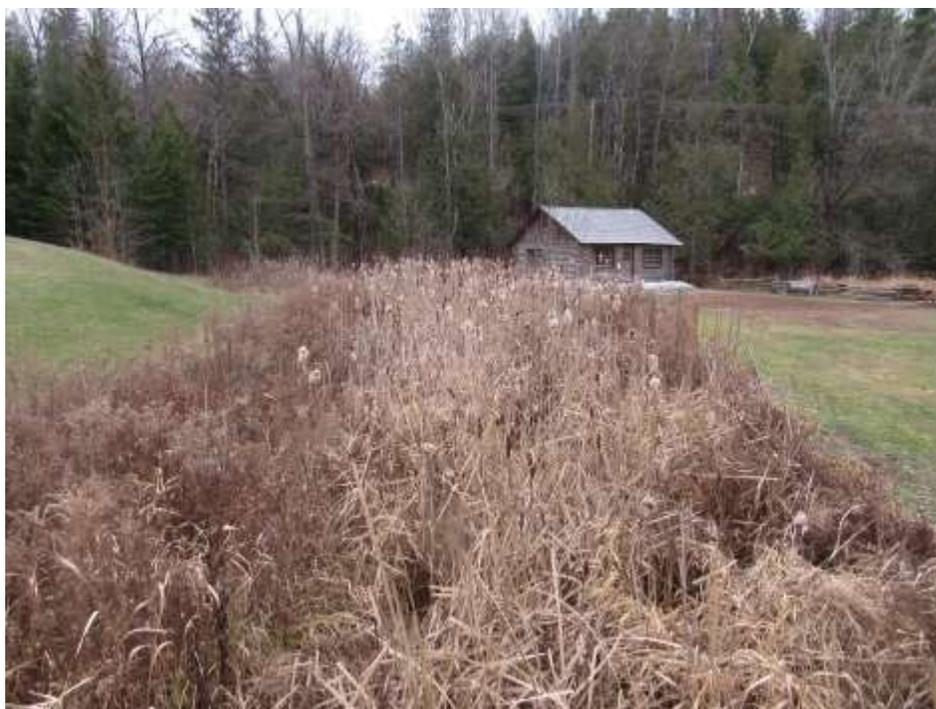
Photo 2 : Le marais complètement envahi par de la végétation herbacée haute.

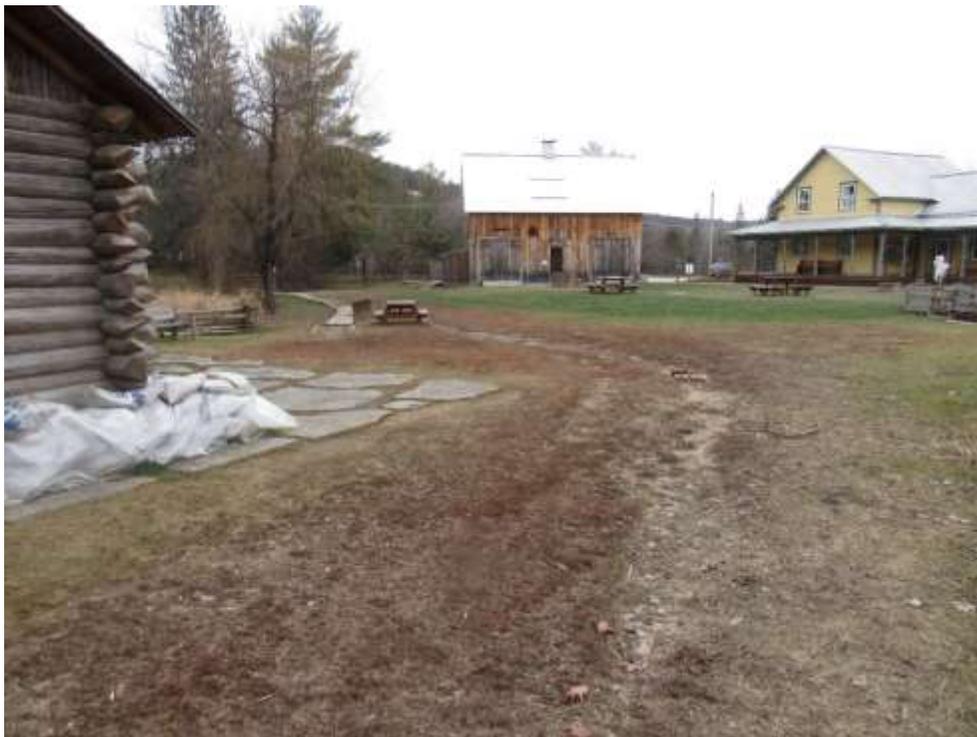
Photo 3 : La cour arrière, face à la cabane en bois rond (à gauche). La portion brunie du gazon correspond à la partie inondée lors des crues et qui nécessite la protection de la cabane par des poches de sable.

L'eau provenant du ruisseau qui forme la chute se disperse rapidement dès que la pente s'adouci au pied de la chute et, lors de crue, une partie de l'eau s'écoule vers le bâtiment en bois rond (photo 3) et rempli totalement la dépression dans lequel passe le chemin d'accès actuel (figure 2). Nous suggérons plutôt la mise en place d'une digue (Digue 2), longue de 9,3 m, large de 2,5m et haute d'environ 1 m qui pourrait être aménagée (figure 3) pour contenir les eaux de crue et les rediriger vers le marais. L'accès au sentier et à l'escalier (photos 5 et 6) serait peu ou pas affecté par cet aménagement et les eaux détournées ne causeraient plus de problème d'inondation. Il suffirait alors d'égaliser le chemin sans avoir recours à du matériel de remblai. Cette digue pourrait même être en partie érigée à partir des sédiments retirés du marais et consolidée avec du matériel plus compact.

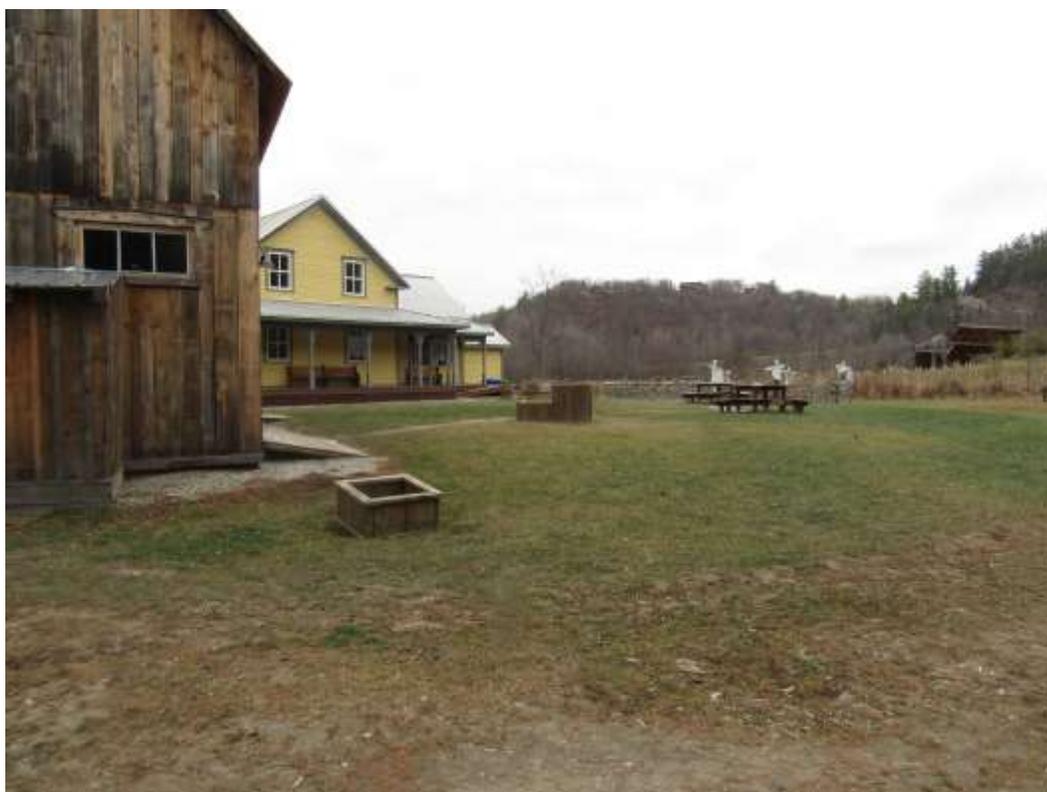
Photo 4 : La partie centrale du terrain arrière est surélevée et n'est pas inondé au printemps.

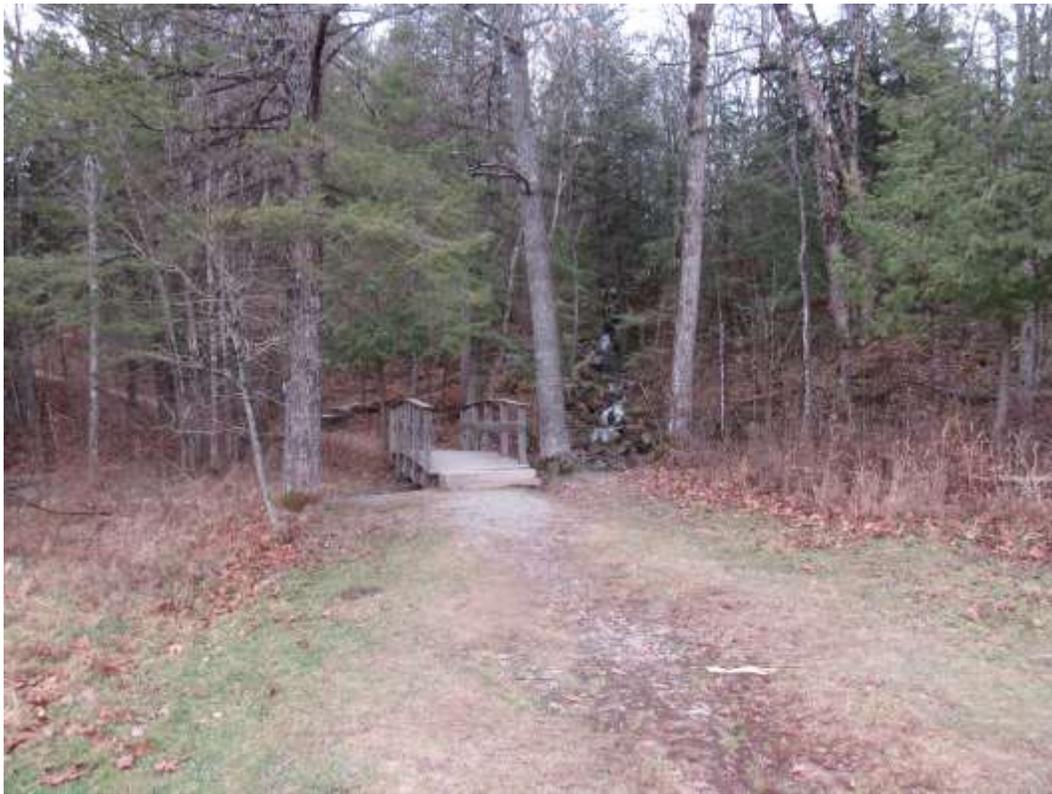
Photo 5 : Sentier menant au petit pont qui est le point de départ de sentiers pédestres et d'un escalier qui permet de monter la petite chute donnant naissance au ruisseau Fairbairn et du marais, visible sur la droite du pont.

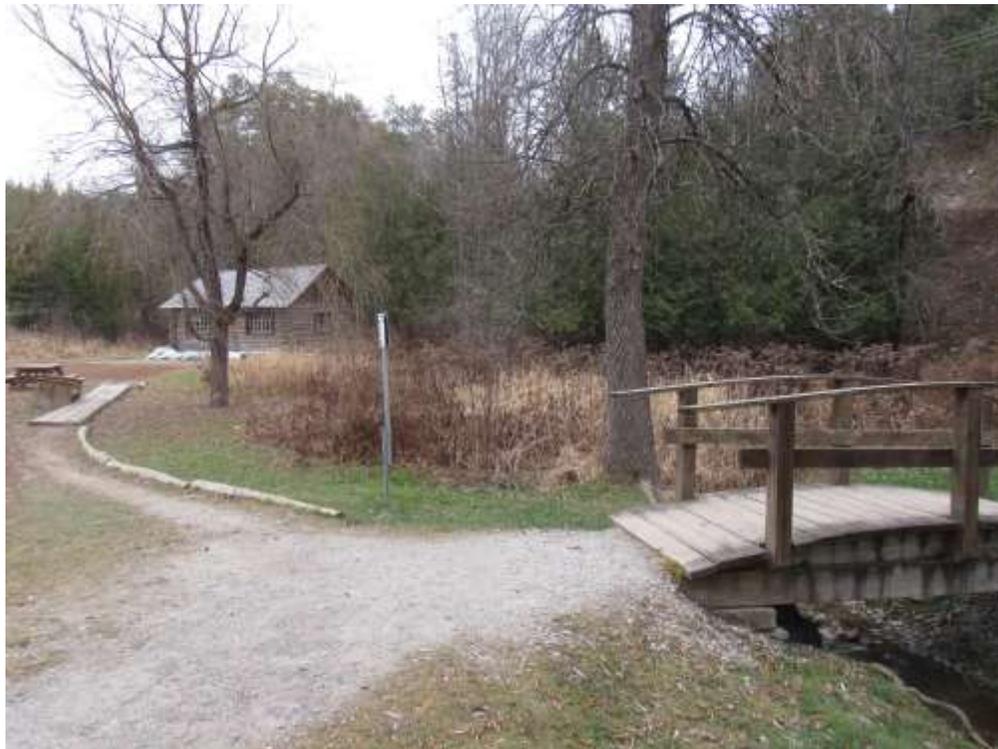
Photo 6 : Début du marais à partir du petit pont.

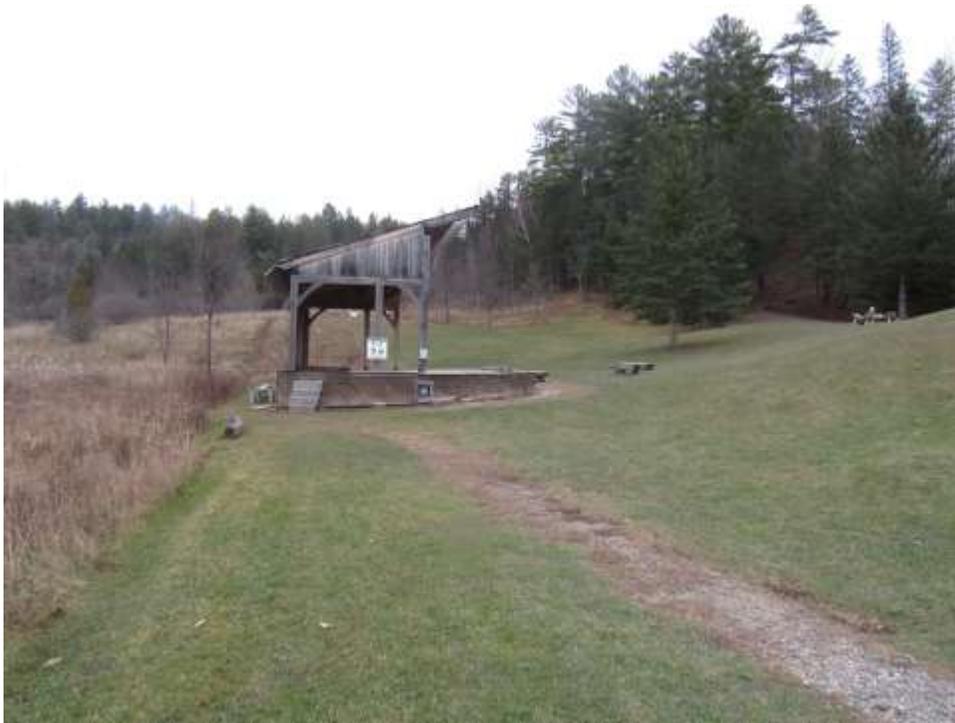
Photo 7 : Vue du terrain 2 et son sentier d'accès qui mène vers l'estrade théâtrale en plein air. Toute la partie basse du terrain reçoit les eaux d'écoulement provenant de la colline en amont et est inondé au printemps.

Afin de limiter la circulation d'eau de surface sur le terrain, il est suggéré de recreuser le fossé 1 (Figure 3) pour capter les eaux qui arrivent en amont du terrain par un vallon naturel. Ce fossé délimite le côté est du terrain sur une distance de 34,7m. Dans un second temps, il faudrait élargir le second fossé de drainage déjà existant (fossé no2 : figure 3) sur le côté nord, sur une distance de 82,7 m. Celui-ci amène l'eau de crue directement dans le ruisseau Fairbairn et évite par conséquent d'inonder le terrain lors de coup d'eau. Comme le débit d'eau reste modeste même en temps de crue, ce fossé n'a pas besoin d'être imposant, une largeur d'un mètre et profond de 60 à 70 cm serait largement suffisant et le matériau prélevé pourrait servir à la construction de la digue 2 (figure 3).

Au niveau de l'estrade théâtrale, l'eau qui s'écoule du terrain en pente s'écoule directement autour et provoque la mise à nu du sol et du ravinement de surface. Cette eau provient surtout lors des crues printanières ou lors de fortes précipitations. Afin d'éviter l'inondation périodique du terrain périphérique entourant l'estrade, nous suggérons l'érection d'une digue orientée nord-sud et longue d'environ 14 m (digue 2, figure 2). Cette digue faite en terre provenant du creusage du fossé et par la suite revégétalisée permet de détourner l'eau qui s'écoule de la pente vers le fossé 2 et évite donc l'inondation du pourtour de l'estrade dont le sol adjacent pourra être restauré et gazonné à nouveau. Cette digue n'a pas besoin d'être très haute, tout au plus 1 m et est largement suffisant.

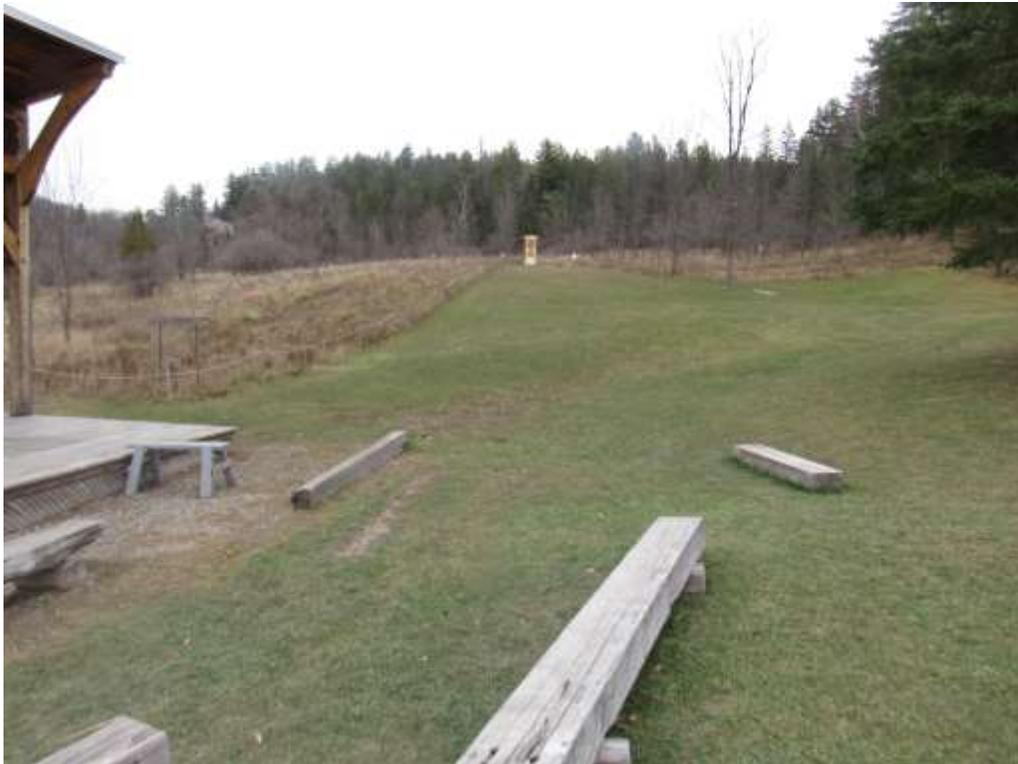
Ce terrain est en pente modérée sur le versant Est et est presque totalement dénué de végétation arborée ou arbustive (photo 8). La pente se dirige vers l'ouest, perpendiculairement à la rivière Gatineau. L'eau qui s'écoule à la surface de ce terrain se dirige vers le ruisseau Fairbairn mais une partie de celle-ci est détournée par des fossés de drainage anciens qui détournent l'eau en périphérie de la propriété, mais de façon actuellement très inefficace. La topographie du terrain creuse une dépression en son centre qui concentre les eaux de surface et se dirige vers une l'estrade théâtrale (photo 7). L'eau la contourne à peine et forme du ravinement autour. Elle se dirige ensuite vers le nord où elle est plus ou moins captée par un vieux fossé à la limite du terrain qui la dirige vers le ruisseau Fairbairn.

Tout le terrain est en pente et un léger ravinement concentre l'eau au centre du terrain vers l'estrade. Le ravinement origine d'un bas de pente d'une colline à l'est (figure 3). Le ravinement d'origine naturel concentre l'eau de crue sur une distance d'environ 300 m. en amont du terrain 2. L'eau a tendance à percoler et ressurgir au niveau du terrain 2. (photo 8).

Photo 8 : Vue du terrain 2 en pente. On remarque un vallonement au centre qui concentre toutes les eaux en amont et qui dirige l'eau vers l'estrade, inondant tout son pourtour lors de crue.

Si l'eau de crue provenant du terrain amont reste autant en surface, c'est qu'il n'y a à peu près aucune végétation arborée ou arbustive qui puisse la capter. Il serait donc pertinent et efficace de reboiser au moins la bordure est du terrain sur 15 à 20m de largeur. Cette barrière végétale serait encore plus efficace si le terrain en friche au nord était aussi reboisé avec des arbres et arbustes connus pour leur système racinaire qui capte l'eau et aère le sol de manière à ce que l'eau de surface pénètre dans le sol. Le terrain à reboiser couvre environ 1015 m², ce qui représente environ 200 arbres indigènes et de différentes espèces à planter. En plus de bloquer les écoulements d'eau en surface, cette plantation améliorera considérablement l'esthétique au point de vue visuel et permettra de réduire la vue sur un champ en friche visuellement peu intéressant. Cette plantation peut également servir de site de nidification et de repos pour la faune ailée ce qui améliorera la biodiversité du secteur.
