**Problématiques de non-conformité environnementales
dans le secteur du « ruisseau Cutter » à Wakefield
- Analyse et pistes de solutions -**

**Rapport présenté à la Municipalité de La Pêche
par Michèle Labelle, biologiste et chargée de projet**

Décembre 2020

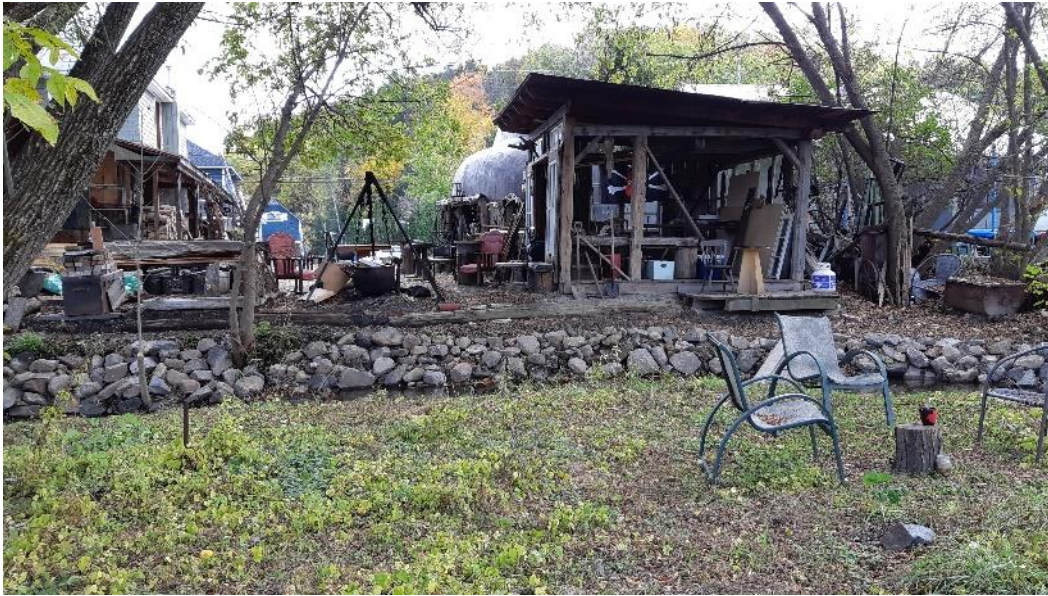
Un enrochement fut réalisé sur la rive et dans le littoral du ruisseau, visiblement dans le but de contrer l'érosion de la rive. Cette intervention fut réalisée sans permis selon l'inspecteur municipal.

Photo 1: Enrochement dans le littoral et la bande riveraine

Problématique 1 :	Lois ou règlements applicables
Présence d'infrastructures (galerie et remises) et d'entreposage à moins de 5 mètres de la LNHE	Règlement de zonage; RCI numéro 137-09
Solutions suggérées :	
<p>Selon le règlement de zonage (article 19.5.2) et la PPRLPI, toutes constructions, ouvrages et travaux sont interdits dans la rive.</p> <p>Le RCI exige une renaturalisation du premier 5 mètres de rives à partir de la LNHE.</p> <p>Les éléments entreposés et les constructions devront être retirés à moins qu'ils fassent l'objet de droits acquis.</p>	
Problématique 2	Lois ou règlements applicables
Enrochement dans la rive et dans le littoral du cours d'eau	Règlement zonage chapitre XIX RCI numéro 137-09 Règlement numéro 152-10, MRC LQE et LCMVF
Solutions suggérées :	
<p>L'enrochement illégal en rive est touché par le règlement de zonage, le RCI et la PPRLPI.</p> <p>L'enrochement dans le littoral constitue une obstruction au libre écoulement de l'eau selon le règlement numéro 152-10 de la MRC. Il est aussi interdit selon la LQE et la LCMVF, qui protège l'habitat du poisson.</p> <p>Une entente devrait être prise avec la MRC afin de déterminer la façon la plus adéquate de régulariser la situation. Cette portion de rive est sujette à une forte pression par l'érosion hydrique. Les mesures correctives devraient inclure un plan de consolidation de la rive par un reprofilage de la pente, un enrochement avec clé d'ancrage et une consolidation végétale appropriée.</p>

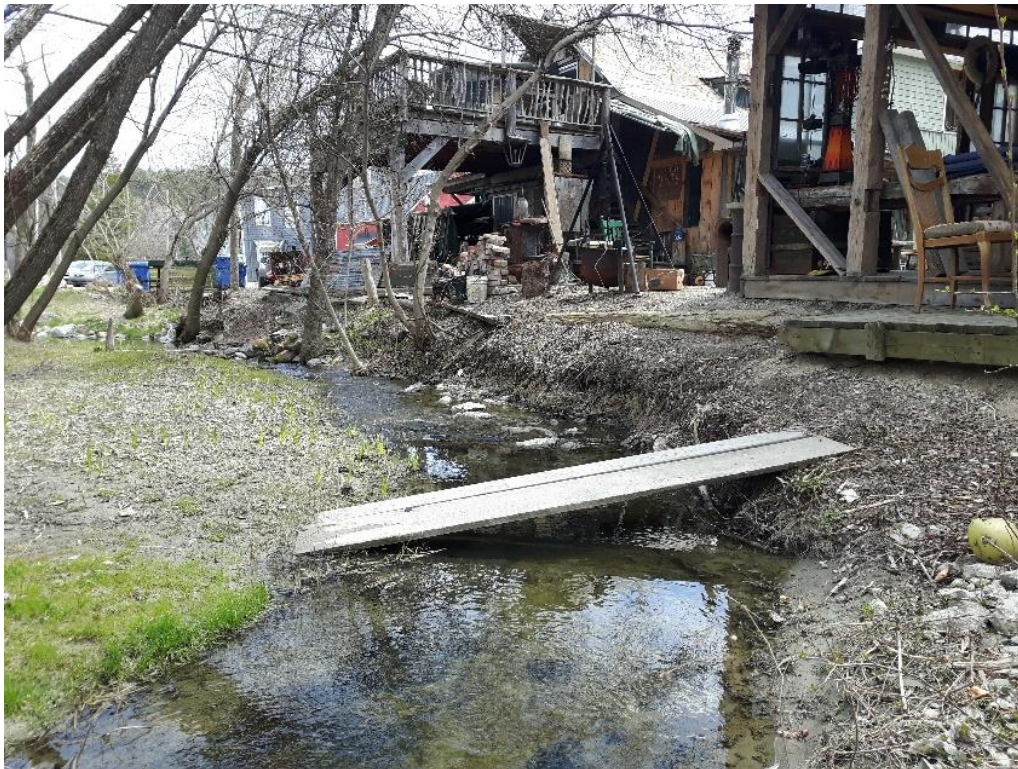
La propriété no 1 présente plusieurs problématiques environnementales. Lors de la visite terrain, l'inspecteur municipal nous a confirmé que les infrastructures et l'entreposage entre la résidence et la LNHE du ruisseau furent faits sans permis de la municipalité de La Pêche.

Photo 2 : Infrastructures et entreposage à moins de 5m de la LNHE

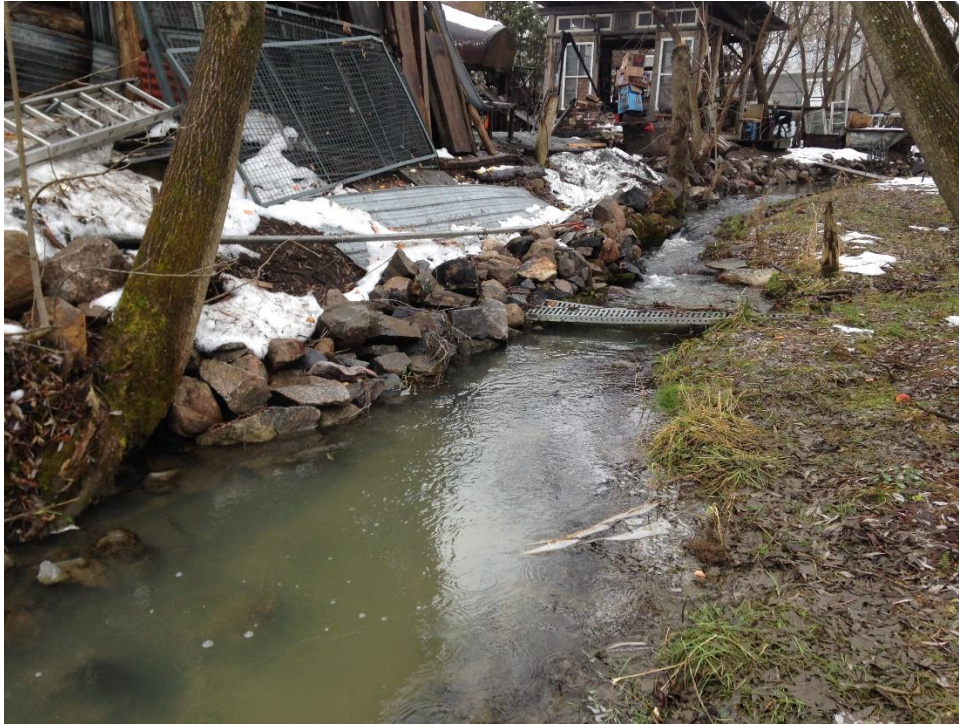
Des signes clairs permettent de constater l'importante érosion de la rive sud du ruisseau.

Photo 3 : Enrochement dans la rive et le littoral du ruisseau.

Problématique 4	Lois ou règlements applicables
Érosion importante de la rive sud longeant la propriété no.1	
Solutions suggérées :	
<p>Le problème majeur vient du fait que le lit du cours d'eau et la LNHE sont très rapprochés de la résidence principale. L'érosion des berges est affectée par plusieurs facteurs. Dans le cas présent, la direction du courant qui fait un angle avec la berge, l'urbanisation et l'artificialisation des rives ont contribué à accroître les phénomènes d'érosion. L'effondrement de la rive, qui est une conséquence directe de l'érosion de la berge, est à éviter.</p> <p>Deux options possibles :</p> <ol style="list-style-type: none"> 1. Un reprofilage de la pente de la rive le long de cette propriété permettrait de consolider et de protéger de l'importante érosion hydrique présente dans ce tronçon du cours d'eau. La stabilisation devrait y être assurée par l'utilisation de techniques de génie végétal (combinaison d'enrochement et de végétaux). Par contre, l'espace restreint entre le lit du cours d'eau et la résidence, limite la capacité d'intervention. Un certificat d'autorisation environnementale du MELCC et du MFFP est obligatoire. 2. Le tracé du ruisseau pourrait être modifié afin d'éliminer la problématique d'érosion des rives à cet endroit et permettrait de pouvoir gérer un apport plus important d'eau. En effet, le nettoyage du ruisseau en amont, la remise en état potentielle du ruisseau adjacent, ainsi que l'augmentation prévue des phénomènes météorologiques extrêmes apportés par le changement climatique risquent d'augmenter le débit du ruisseau dans un futur proche. Une option de reprofilage du ruisseau Cutter est proposée à la Figure 1. Un certificat d'autorisation environnementale du MELCC et du MFFP est obligatoire.

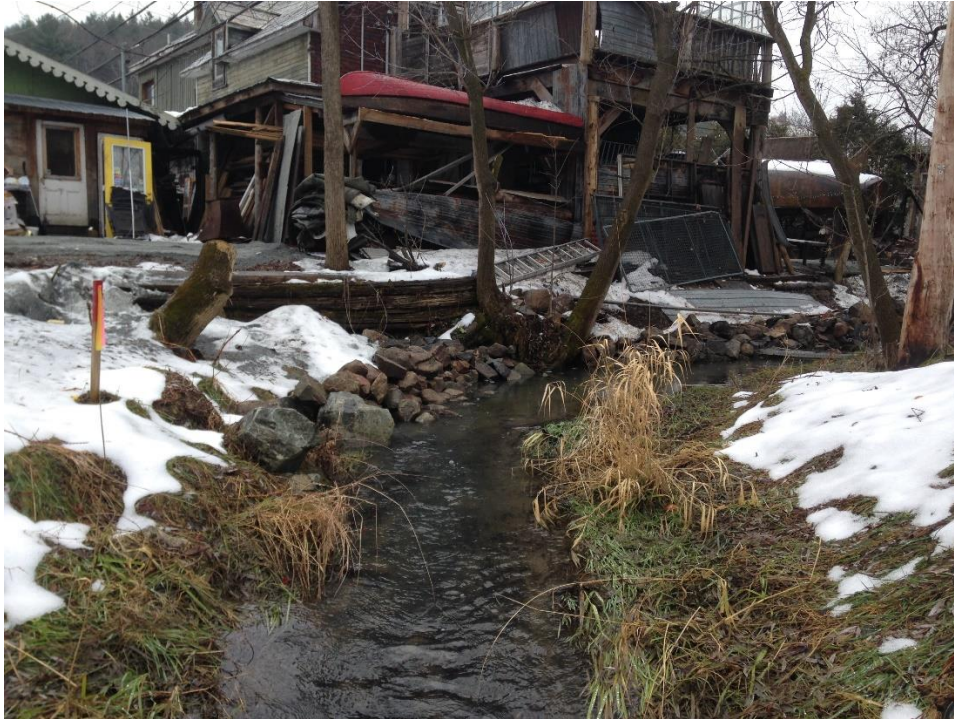
Un ancien muret de cèdre sur une section de rive a probablement permis de rehausser le terrain et de l'assécher. Sa pérennité est questionnable.

Photo 4 : Ancien muret de cèdre dans la zone rive/littorale

Problématique 3	Lois ou règlements applicables
Muret de cèdre à moins de 5 mètres de la LNHE	Règlement de zonage RCI numéro 137-09
Solutions suggérées :	
<p>Selon le règlement de zonage (article 19.5.2) et la PPRLPI, toutes constructions, ouvrages et travaux sont interdits dans la rive.</p> <p>Le RCI exige une renaturalisation du premier 5 mètres de rives à partir de la LNHE.</p> <p>Compte tenu de l'âge avancé du muret, il est important de vérifier tout d'abord s'il est considéré comme un droit acquis.</p> <p>Le muret devrait être inclus dans le reprofilage de la pente de la rive proposé au point précédent. La régularisation du muret en fin de vie, devrait être incluse dans les mesures correctives du point précédent (problématique 3).</p>

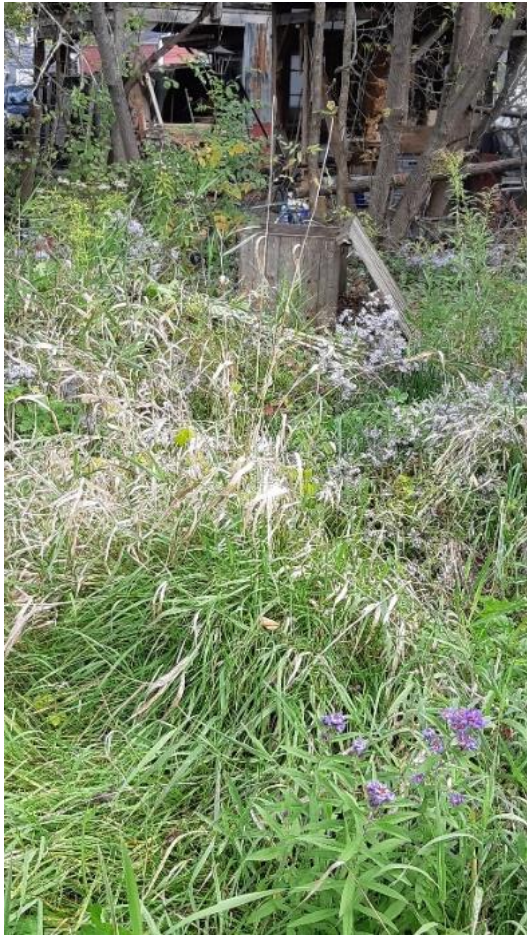
La rive de la propriété no 2 est à l'état naturel. La végétation naturelle y pousse librement et la bande riveraine est en bon état. Le seul élément noté est un bac à compost dans la bande riveraine de 5 mètres.

Photo 5 : Bac à compost à moins de 5 mètres de la LNHE

Problématique 1	Lois ou règlements applicables
Présence d'un bac à compost à moins de 5 mètres de la LNHE	Règlement de zonage; RCI numéro 137-09
Solutions suggérées :	
Le règlement de zonage et la PPRLPI ne permettent pas la présence de compost dans la rive. Le compost est une source de nutriments au cours d'eau.	
Le déplacement du bac à compost hors de la bande riveraine devra être effectué. Il faudrait laisser la végétation naturelle environnante recoloniser l'espace occupé par le bac.

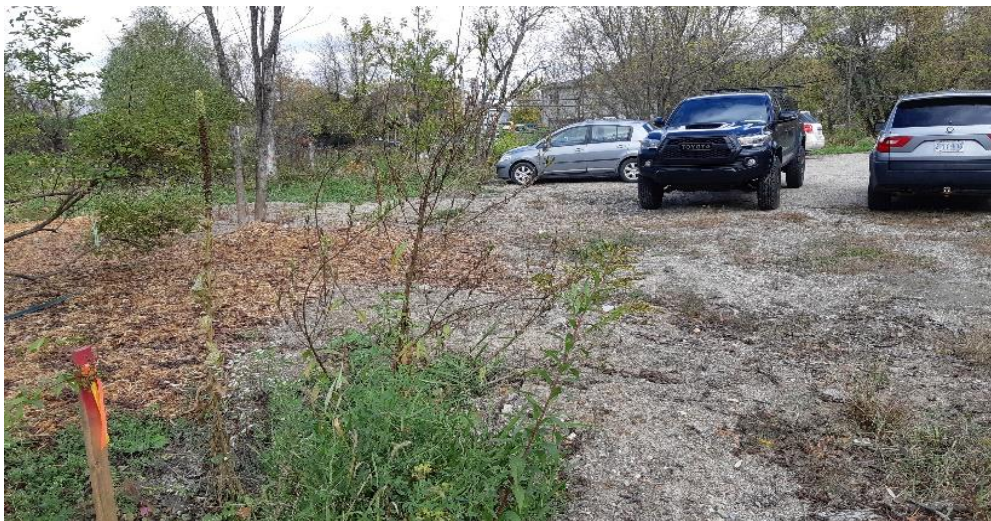
La propriété no. 3 présente une dégradation marquée de la bande riveraine et du littoral. Avant l'acquisition du terrain par les propriétaires actuels, le site fut successivement une station de pompiers, puis une bibliothèque municipale. À cette époque, du remblai fut ajouté en bordure du cours d'eau dans la zone inondable, donc dans le littoral. Le sol est compacté et constitué de dépôts secs divers (photos 5 et 6). Cette section du terrain est actuellement utilisée comme stationnement et se trouve à moins de 5 mètres de la LNHE du ruisseau. La végétation est clairsemée et insuffisante, ne permettant pas à la bande de protection riveraine de remplir ses rôles de barrière anti-sédiment et de zone tampon (photo 6).

Photo 6 : Stationnement à moins de 5 mètres de la LNHE, remblai et végétation insuffisante

Problématique 2	Lois ou règlements applicables
Présence d'un stationnement à moins de 5 mètres de la LNHE	Règlement zonage chapitre XIX Règlement MRC 152-10 SADR article 10.6.4
Solutions suggérées :	
<p>Le règlement de zonage de la municipalité de La Pêche ne permet pas l'implantation de stationnement dans la bande riveraine d'un cours d'eau.</p> <p>De plus, selon le RCI de la MRC des-Collines, la bande riveraine de renaturation s'établit à cinq mètres en bordure d'un lac ou d'un cours d'eau.</p> <p>Le règlement 152-10 de la MRC, article 4, sur l'écoulement des eaux considère comme prohibé le fait de pousser, déposer ou jeter de la neige dans un cours d'eau.</p> <p>Le SADR de la MRC précise à l'article 10.6.4 que « les rives et le littoral des lacs et cours d'eau ne peuvent être utilisés pour y déposer de la neige ou toutes autres matières polluantes. »</p> <p>La bande de protection riveraine doit obligatoirement être rétablie.</p> <p>Advenant l'utilisation du terrain comme aire de stationnement à l'intérieur de la rive, mais hors de la bande de protection riveraine, certaines conditions devraient être mise en place afin de limiter les impacts possibles sur le cours d'eau :</p> <ul style="list-style-type: none"> - La surface du stationnement devrait être perméable et permettre au sol d'absorber l'eau de pluie; - Un plan de drainage des eaux de surface devrait être mis en place afin de limiter le transport des sédiments et polluants vers le cours d'eau; - Les abrasifs (sable) devraient être utilisés lors de situations glissantes. Aucun sel de déglacage ne devrait être utilisé à l'intérieur de la rive (15 mètres); - Lors du déblayage de la neige, aucun dépôt de neige ne devrait être poussé ou entreposé dans le littoral. - Lors du déblayage de la neige, aucun dépôt de neige souillée ne devrait être entreposé dans la bande de renaturation riveraine.

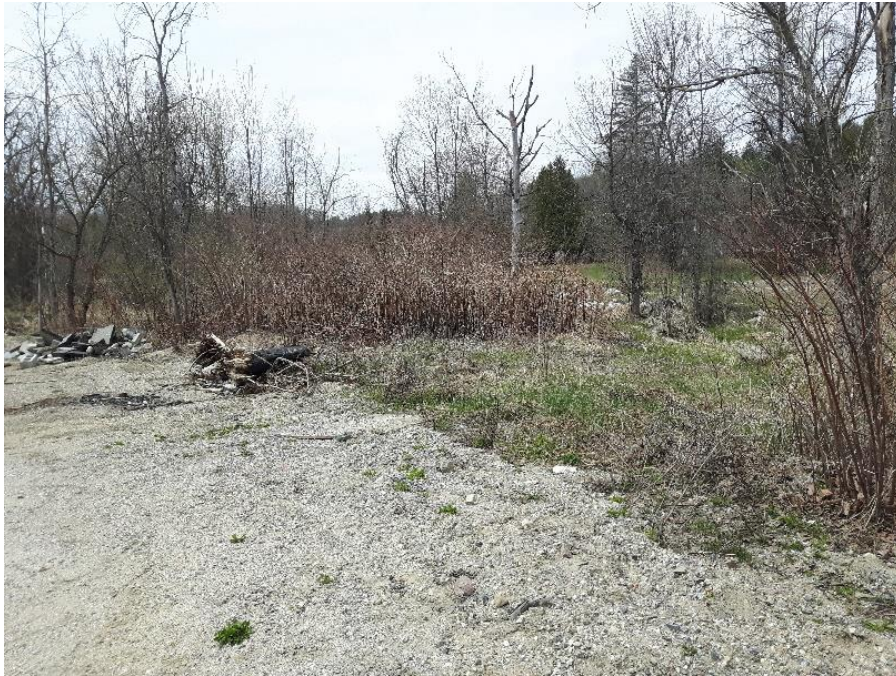
Photo 7 : Remblai dans la bande riveraine et le littoral, végétation insuffisante.

Problématique 1	Lois ou règlements applicables
Présence de remblai dans la bande riveraine et le littoral	Règlement zonage chapitre XIV, art. 14.3.1 Règlement MRC 152-10 LQE et LCMVF
Solutions suggérées :	
<p>Bien que le remblayage soit prohibé dans le littoral et la rive d'un cours d'eau selon l'article 14.3.1 du chapitre XIV du règlement de zonage de la municipalité, de même que selon la LQE, la LCMVF et la PPRLPI, le retrait du remblai causerait plus de dommage que de bien puisque le sol est stabilisé depuis des décennies.</p> <p>En effet, le bouleversement du sol deviendrait une importante source de sédiments. De plus, comme la nature des dépôts utilisés à l'époque pour le remplissage est inconnue, le risque de mise en circulation de polluants est à considérer et à éviter.</p> <p>Je suggère donc, dans le cas présent, de laisser le sol intact et de revégétaliser complètement la bande riveraine de 5 mètres à partir de la LNHE déterminée le 8 octobre 2020.</p>

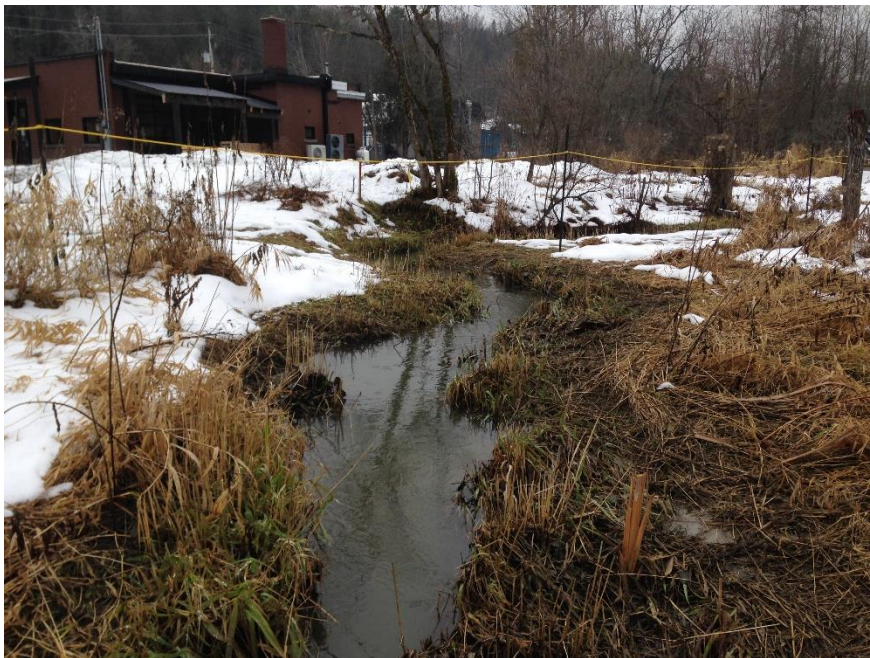
Photo 8 : Remblai dans la zone rive/littoral

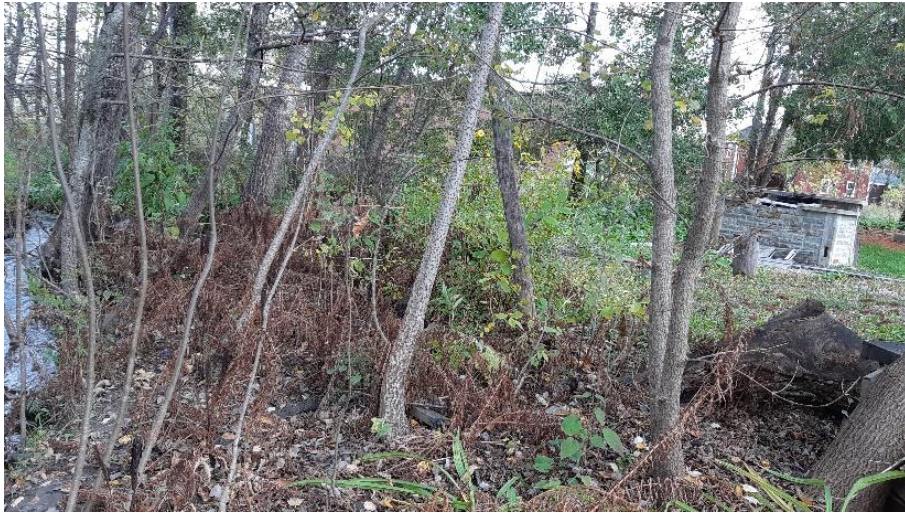
L'application du RCI et la remise en état de la bande de revégétalisation riveraine ne laisseront que très peu d'espace pour l'aménagement d'espaces de stationnement. Également, un foyer extérieur est aménagé à moins de 5 mètres de la LNHE.

Photo 9 : Four (droite) à moins de 5 m de la LNHE (gauche)

Problématique 2	Lois ou règlements applicables
Foyer extérieur	RCI numéro 137-09 Règlement zonage chapitre XIX
Solutions suggérées :	
<p>Le règlement de zonage et la PPRLPI ne permettent pas la présence de constructions, d'ouvrages ou de travaux dans la rive.</p> <p>Le foyer devrait être relocalisé hors de la bande de revégétalisation riveraine.</p> <p>Laisser la végétation naturelle environnante recoloniser l'espace occupé par le foyer.</p>

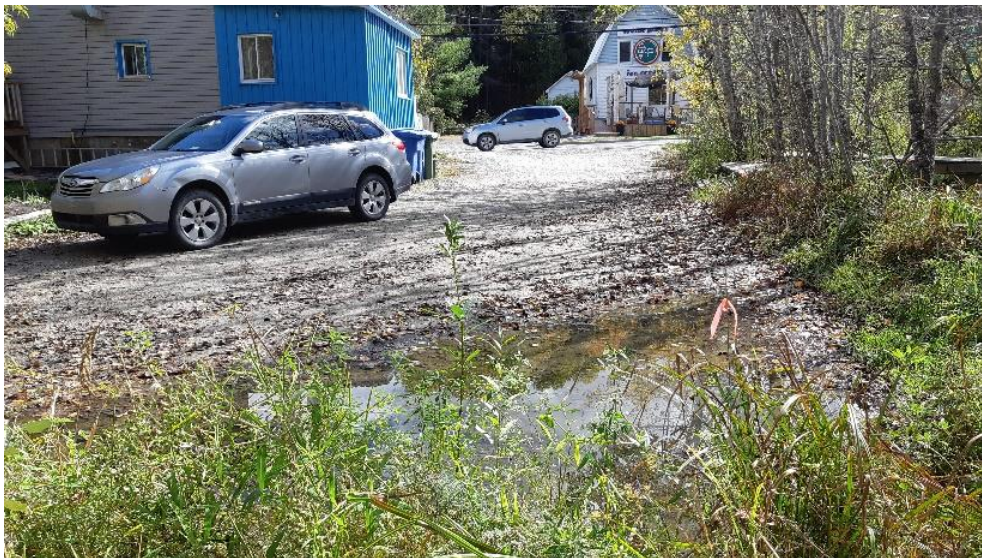
La propriété no 4 est bordée au nord et à l'ouest par le ruisseau « Cutter ». La LNHE longe la bordure de végétation du côté ouest du terrain et recoupe au nord une portion du terrain actuellement utilisée comme stationnement.

Photo 10 : Ruisseau qui déborde sur le terrain de stationnement

Problématique 1	Lois ou règlements applicables
Présence d'un stationnement à moins de 5 mètres de la LNHE	Règlement zonage chapitre XIX Règlement MRC 152-10 RCI numéro 137-09 SADR article 10.6.4
Solutions suggérées :	
<p>Le règlement de zonage de la municipalité de La Pêche ne permet pas l'implantation de stationnement dans la bande riveraine d'un cours d'eau.</p> <p>Selon le RCI de la MRC des-Collines, la bande riveraine de renaturalisation s'établit à cinq mètres en bordure d'un lac ou d'un cours d'eau.</p> <p>Le règlement 152-10 de la MRC, article 4, sur l'écoulement des eaux considère comme prohibé le fait de pousser, déposer ou jeter de la neige dans un cours d'eau.</p> <p>Le SADR de la MRC précise à l'article 10.6.4 que « les rives et le littoral des lacs et cours d'eau ne peuvent être utilisés pour y déposer de la neige ou toute autre matière polluante. »</p> <p>La bande de protection riveraine doit obligatoirement être rétablie.</p> <p>Advenant l'utilisation du terrain comme aire de stationnement à l'intérieur de la rive, mais hors de la bande de protection riveraine, certaines conditions devraient être mises en place afin de limiter l'impact possible sur le cours d'eau :</p> <ul style="list-style-type: none"> - La surface du stationnement devrait être perméable et permettre au sol d'absorber l'eau de pluie; - Un plan de drainage des eaux de surface devrait être mis en place afin de limiter le transport des sédiments et polluants vers le cours d'eau; - Les abrasifs (sable) devraient être utilisés lors de situations glissantes. Aucun sel de déglacage ne devrait être utilisé à l'intérieur de la rive (15 mètres); - Lors du déblayage de la neige, aucun dépôt de neige ne devrait être poussé ou entreposé dans le littoral. - Lors du déblayage de la neige, aucun dépôt de neige souillée ne devrait être entreposé dans la bande de renaturalisation riveraine.

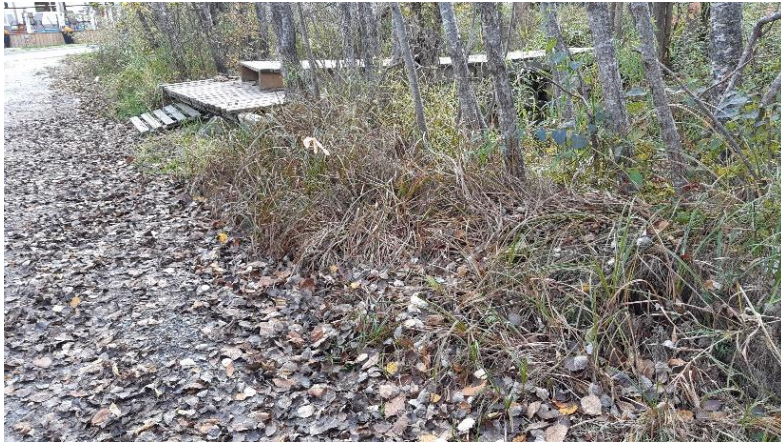
Photo 11 : Stationnement à 0 m de la LNHE

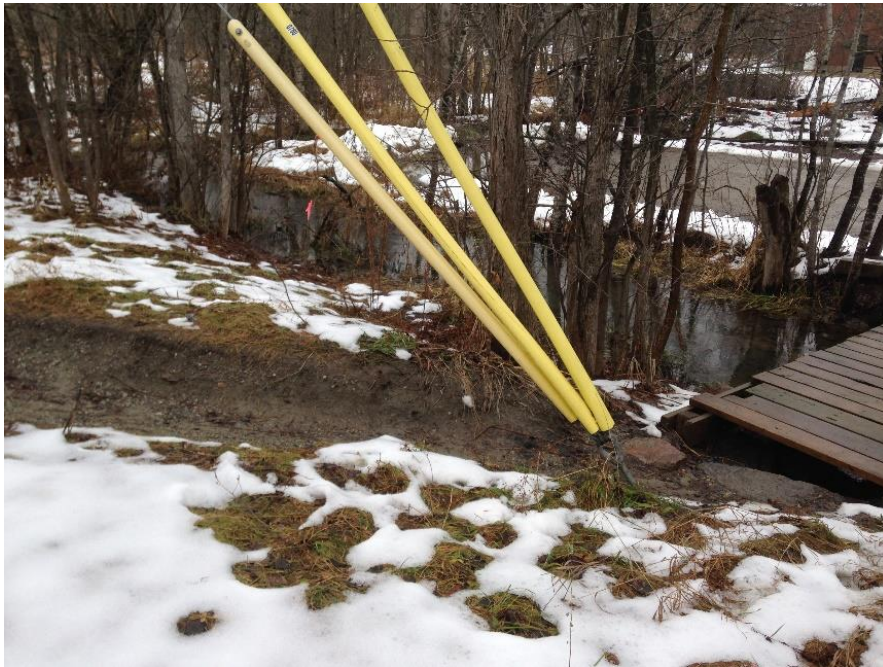
Un pont illégal et non conforme chevauche le ruisseau « Cutter » permettant le passage de piétons de la propriété 4, jusqu'au stationnement du Centre Wakefield-La Pêche. Le sentier y menant montre des signes sévères d'érosion par le ruissellement des eaux de pluie. Les sédiments provenant de l'érosion participent à l'ensablement du ruisseau et à l'apport de polluants en provenance du terrain de stationnement situé en amont. La végétation insuffisante ne permet pas de constituer une bande riveraine efficace.

Photo 12 : Sentier érodé par l'eau

Problématique 2	Lois ou règlements applicables
Érosion du sentier	Règlement MRC 152-10 RCI numéro 137-09
Solutions suggérées :	
<p>Le RCI de la MRC dicte les dispositions particulières applicables à la protection des rives et du littoral incluant les règles relatives aux travaux de renaturation applicables à la bande riveraine.</p> <p>Le sentier actuel devrait être entièrement revégétalisé et consolidé afin de stopper toute érosion due aux passages répétés et aux eaux de ruissellement. Le passage piétonnier devrait être bloqué. Le repositionnement du pont proposé au point précédent inclut du même coup le repositionnement de son sentier d'accès. La planification et l'aménagement du nouveau sentier doivent considérer la pente et le matériel de recouvrement du sol afin d'éliminer tout risque d'érosion subséquente.</p>	
Problématique 3	Lois ou règlements applicables
Ensablement du ruisseau	Règlement MRC 152-10 LQE et LCMVF

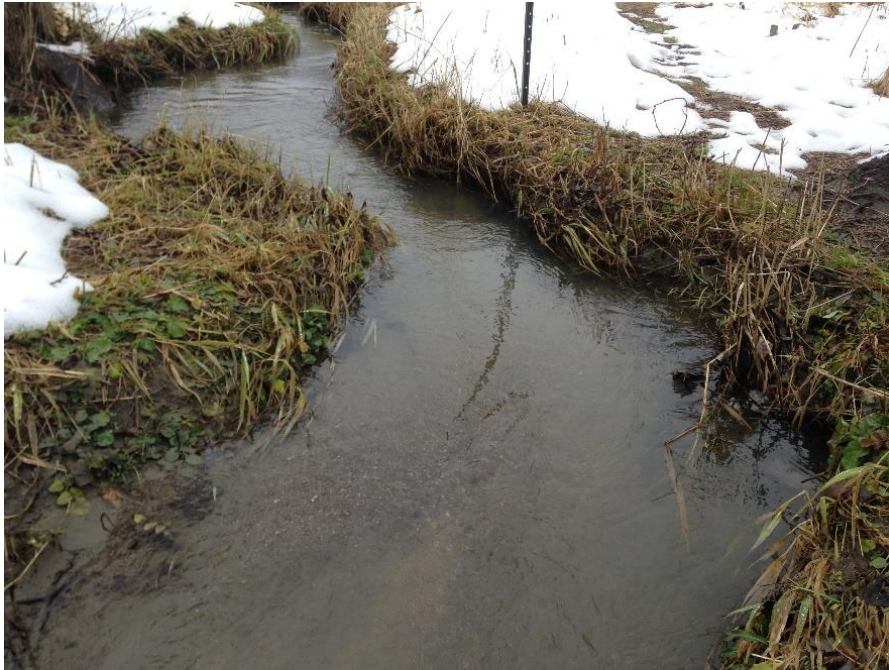
Photo 13 : accumulation de sédiments dans le lit du ruisseau

Solutions suggérées :	
<p>L'article 4 du règlement numéro 152-10 de la MRC considère la présence de sédiments ou de toute autre matière dans le littoral comme une obstruction du libre écoulement de l'eau et est prohibée.</p> <p>Selon la LCMVF en vertu de l'article 128.6 de cette <i>Loi</i>, nul ne peut réaliser une activité susceptible de modifier un élément biologique, physique ou chimique propre à l'habitat d'un animal ou d'un poisson.</p> <p>Un entretien du lit du ruisseau doit être fait afin de retirer l'importante quantité de sédiments accumulée. L'obtention d'un permis de la MRC est obligatoire. Toutes les mesures appropriées doivent être prises pour empêcher que l'obstruction du cours d'eau ne se survienne à nouveau.</p>

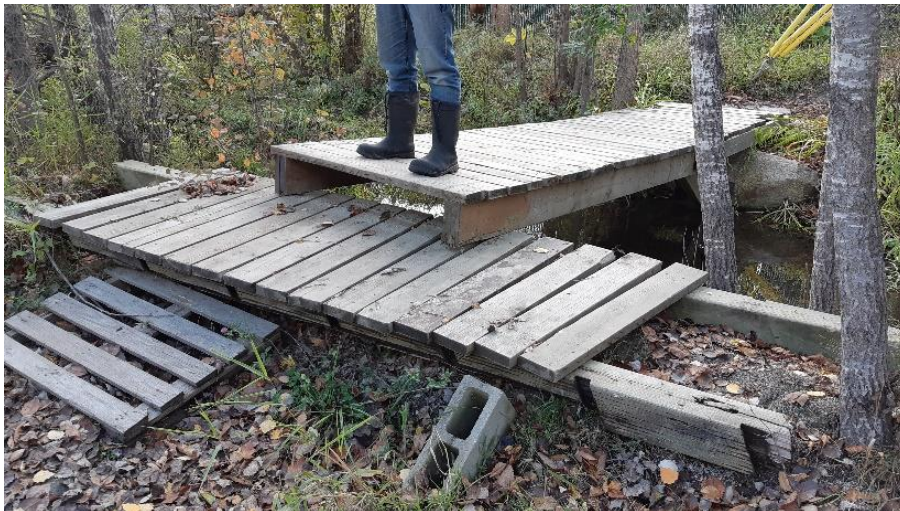
Photo 14 : Pont bricolé

Problématique 1	Lois ou règlements applicables
Pont illégal et non conforme	Règlement zonage chapitre XIX LQE, LCMVF
Solutions suggérées :	
<p>Le règlement de zonage interdit toutes les constructions, tous les ouvrages et tous les travaux dans la rive. Ce même règlement rappelle l'obligation de l'obtention d'un certificat d'autorisation environnementale du MELCC et du MFFP pour l'aménagement de pont.</p> <p>Ce pont, issu d'une initiative locale des résidents, reflète la nécessité d'un lien permettant le passage de piétons afin de faire le lien entre le Centre Wakefield-La Pêche et les propriétés de l'autre côté du ruisseau.</p> <p>Ce pont bricolé doit être retiré. Un nouveau pont, conforme et légal, pourrait être installé sur le côté nord de la propriété 4 et être inclus dans la planification du tracé du Sentier Louis-Rompré. Ce repositionnement permettrait de conserver le lien piétonnier tout en interrompant l'utilisation du sentier actuel, source importante d'érosion.</p>

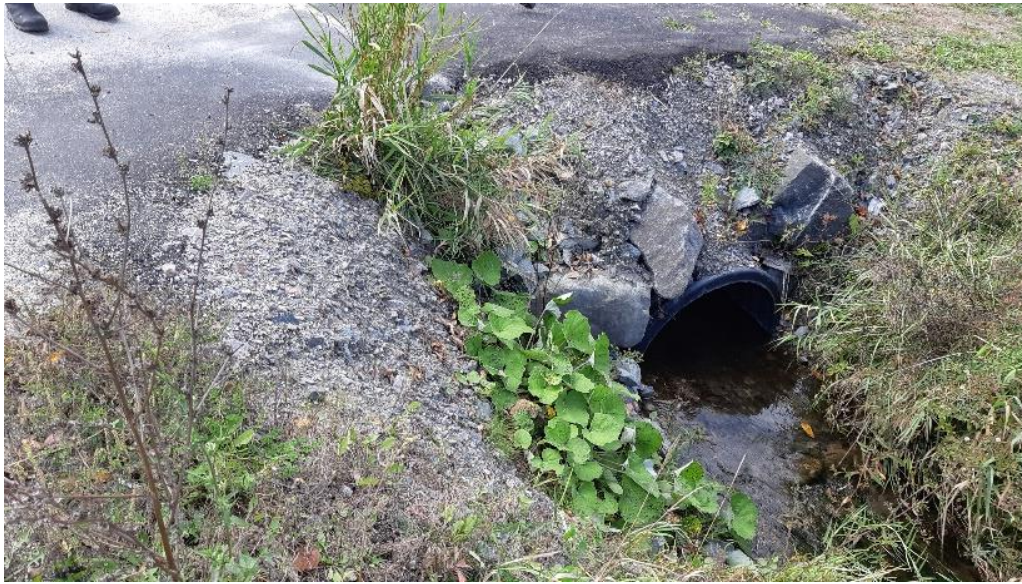
Le sol qui borde le ponceau, permettant l'accès au stationnement du Centre, est dégarni, érodé, friable et source de sédiments au cours d'eau.

Photo 15 : Érosion par l'eau de ruissellement et absence de végétation stabilisante

Problématique 1	Lois ou règlements applicables
Importante érosion autour du ponceau	LQE et LCMVF
Solutions suggérées :	
<p>Érosion+ sédimentation. Le couvert végétal s'avère le meilleur allié en matière de prévention de l'érosion. La végétation absorbe le choc des gouttes de pluie, réduit la vitesse de ruissellement et stabilise les pentes par ses racines.</p> <p>Dans l'immédiat, une revégétalisation rapide des sols dénudés est à faire. Cependant, la pente du talus qui est de plus de 75°, doit être réduite.</p> <p>Une option serait de prolonger le ponceau de quelques mètres à l'endroit où il se déverse dans le ruisseau, d'ajouter du matériel de chaque côté afin de réduire la pente du talus et ainsi rendre possible une revégétalisation complète à cet endroit.</p> <p>Il importe de déterminer les pratiques les plus appropriées, pour éliminer l'érosion de ce secteur. Je suggère fortement de consulter le Guide des bonnes pratiques dans la lutte à l'érosion et à l'imperméabilisation des sols produit par APEL.</p>

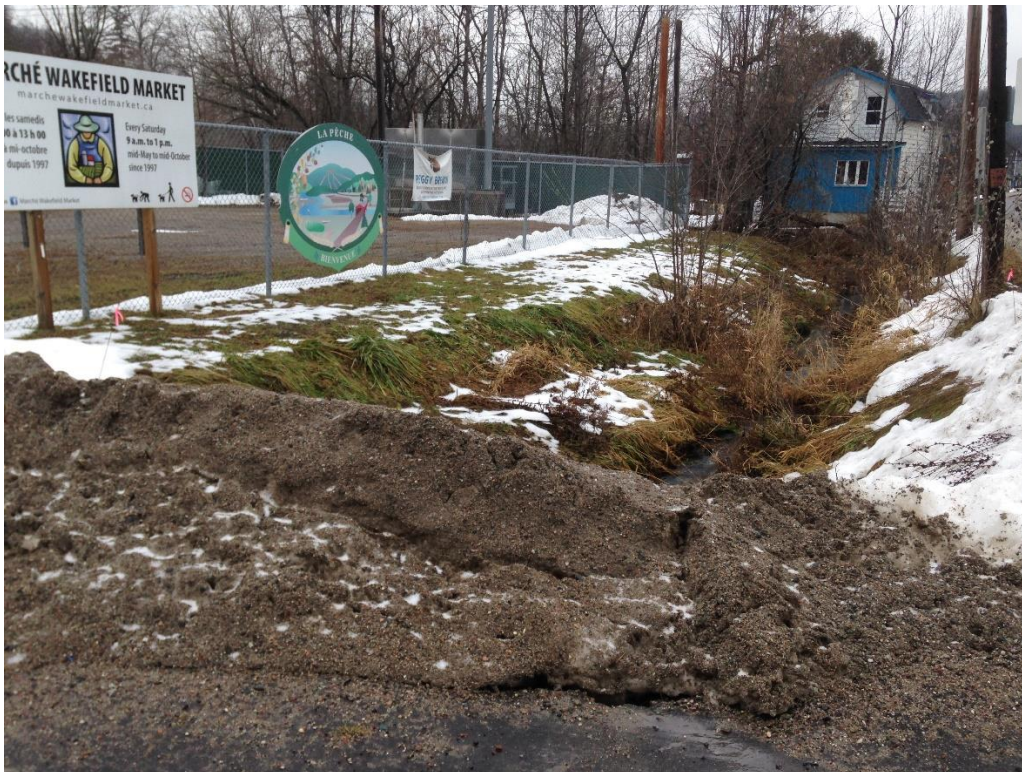
De même les neiges souillées, accumulées en bordure du chemin et du ponceau transportent une quantité importante de sédiments, de polluants et de sels de déglacage, qui se retrouve dans le ruisseau et ultimement dans la rivière Gatineau.

Photo 16 : Apport massif de sédiments au cours d'eau par le biais des neiges souillées

- La création d'un bassin de rétention des eaux de ruissellement afin de permettre la décantation des sédiments et de diminuer l'impact des coups d'eau.
- Promouvoir la création de noues et de jardins d'eau dans le secteur résidentiel en amont afin de maximiser l'infiltration de l'eau sur les terrains privés.
- Réduire la largeur des routes pavées
- Revégétaliser tous les fossés
- Éduquer les déneigeurs à l'impact des neiges souillées et éliminer tous dépôts de neige le long des fossés et en bordure du cours d'eau

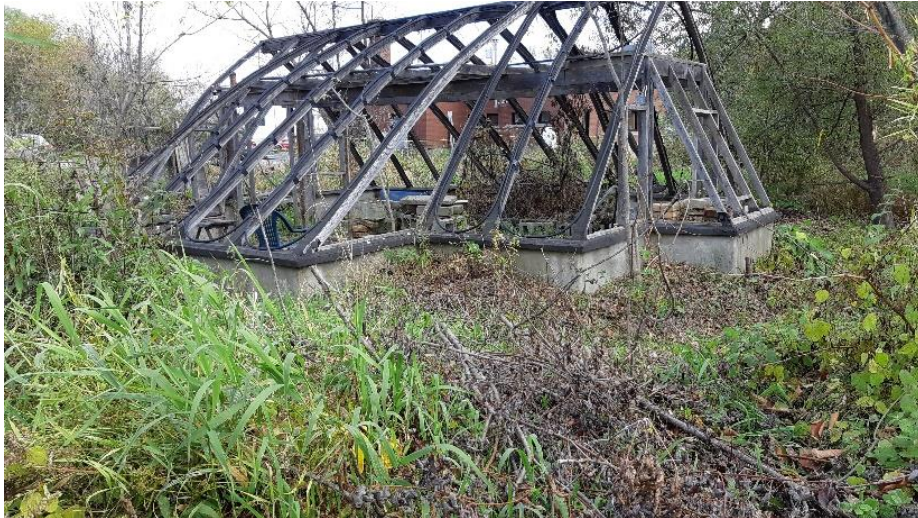
Photo 17 : Construction dans le littoral

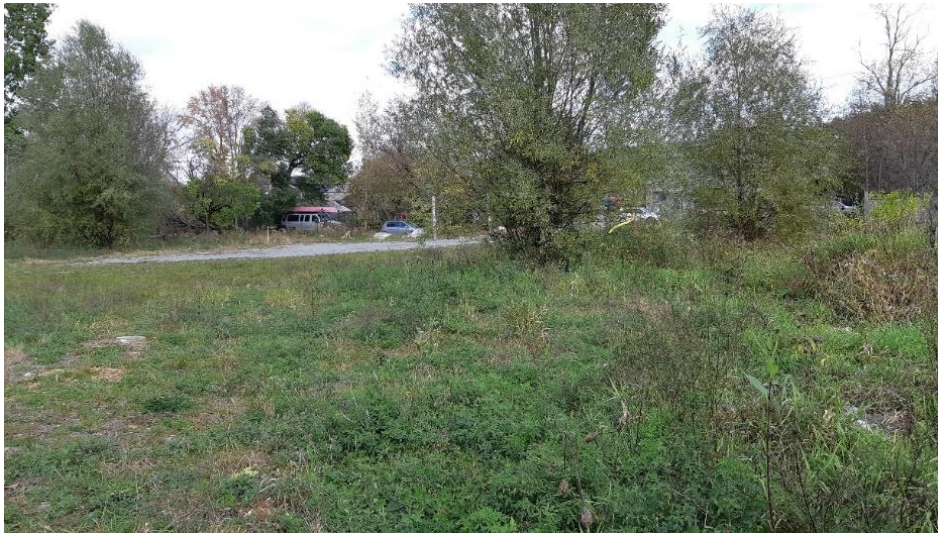
Photo 18 : Remblai dans la zone bande riveraine/ littorale

Problématique 1	Lois ou règlements applicables
Présence de remblai dans la bande riveraine et le littoral du ruisseau « Cutter »	Règlement zonage chapitre XIV, art. 14.3.1 Règlement MRC 152-10 LQE et LCMVF
Solutions suggérées :	
<p>Bien que le remblayage soit prohibé dans le littoral et la rive d'un cours d'eau selon l'article 14.3.1 du chapitre XIV du règlement de zonage de la municipalité, de même que selon la LQE, la LCMVF et la PPRLPI, le retrait du remblai causerait plus de dommages que de bien puisque le sol est stabilisé depuis des décennies.</p> <p>En effet, le bouleversement du sol deviendrait une importante source de sédiments. De plus, comme la nature des dépôts utilisés à l'époque pour le remplissage est inconnue, le risque de mise en circulation de polluants est à considérer et à éviter.</p> <p>Je suggère donc, dans le cas présent, de laisser le sol intact et de revégétaliser complètement la bande riveraine de 5 mètres à partir de la LNHE déterminée le 8 octobre 2020.</p>

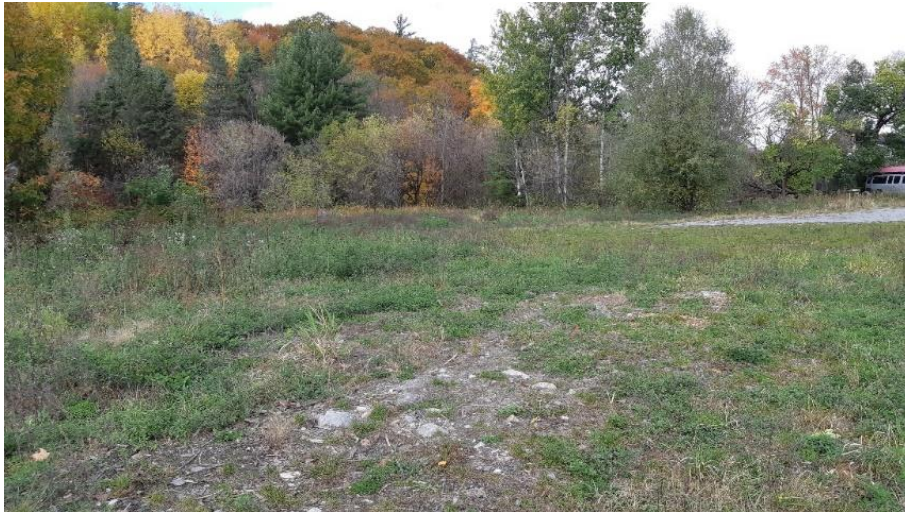
Photo 19 : Remblai dans la zone bande riveraine/ littorale

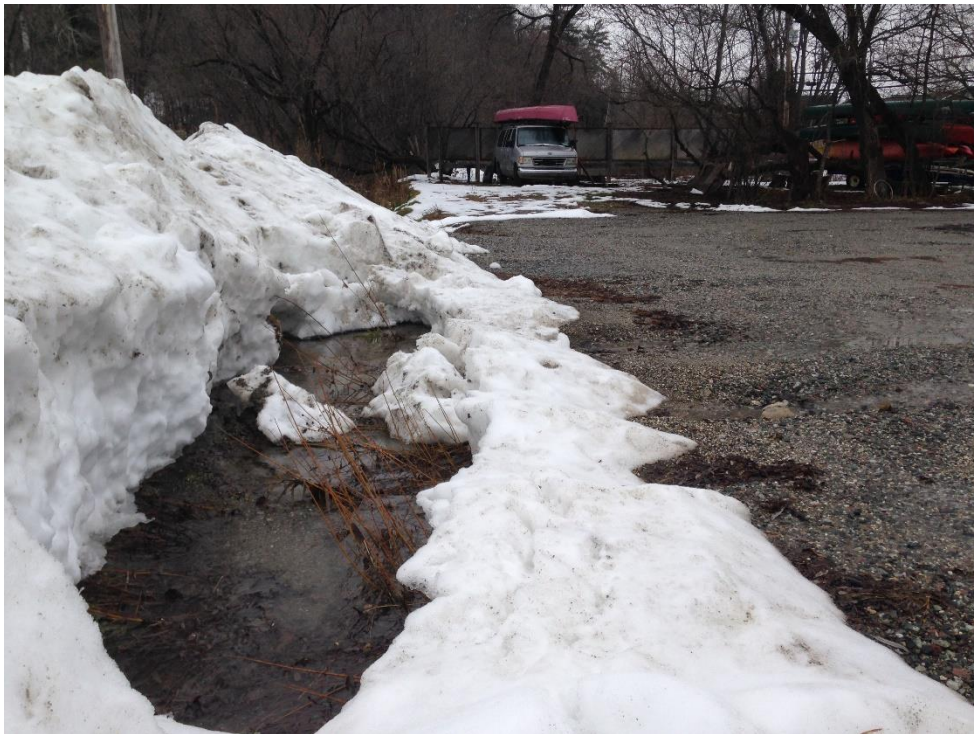
Photo 20 : Ruisseau adjacent dont le lit fut remblayé

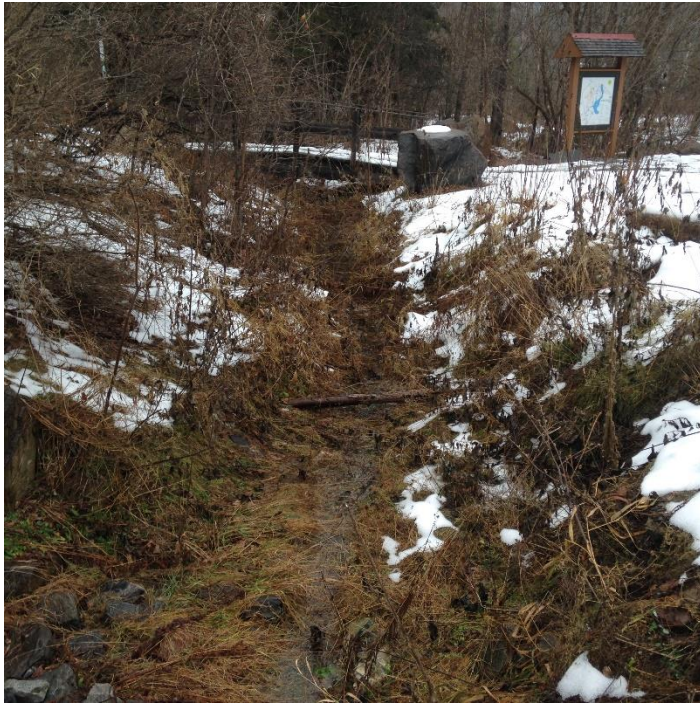
Photo 21 : En amont du remblai, un mince filet d'eau longe le coin du terrain du Centre Wakefield La Pêche

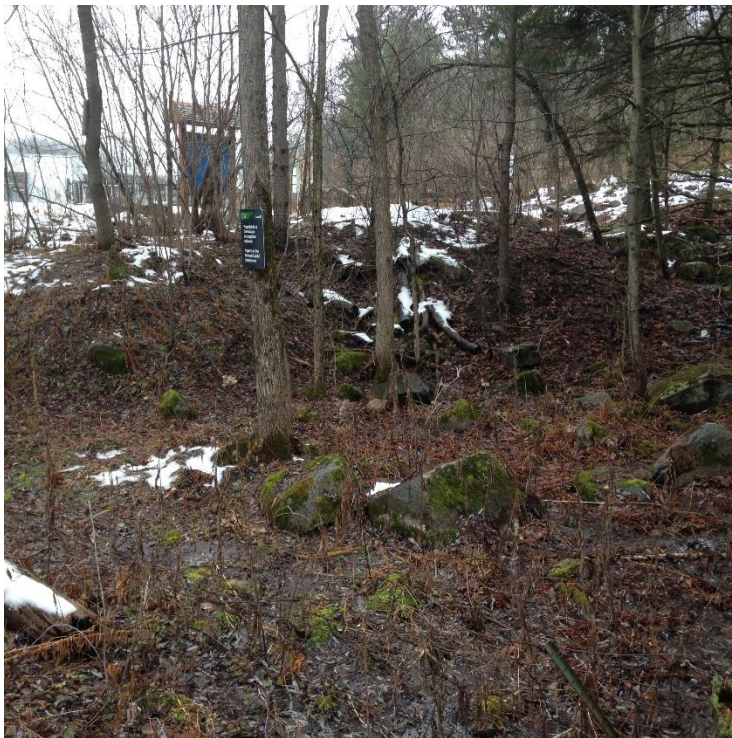
Photo 22 : Remblai du ruisseau adjacent sur le terrain du Centre Wakefield La Pêche et longeant les terrains de la CCN.

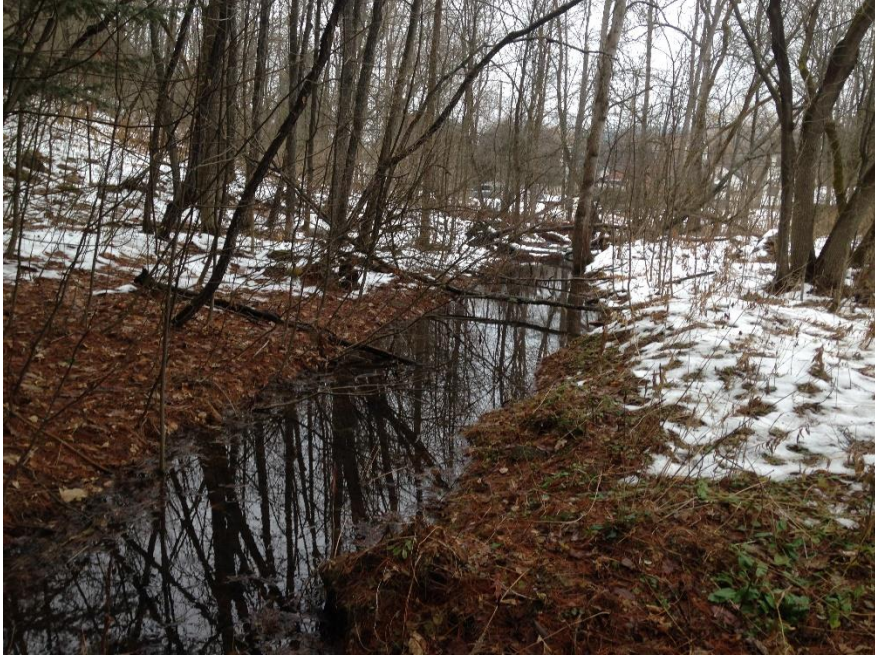
Photo 23 : Ruisseau adjacent en amont du remblai

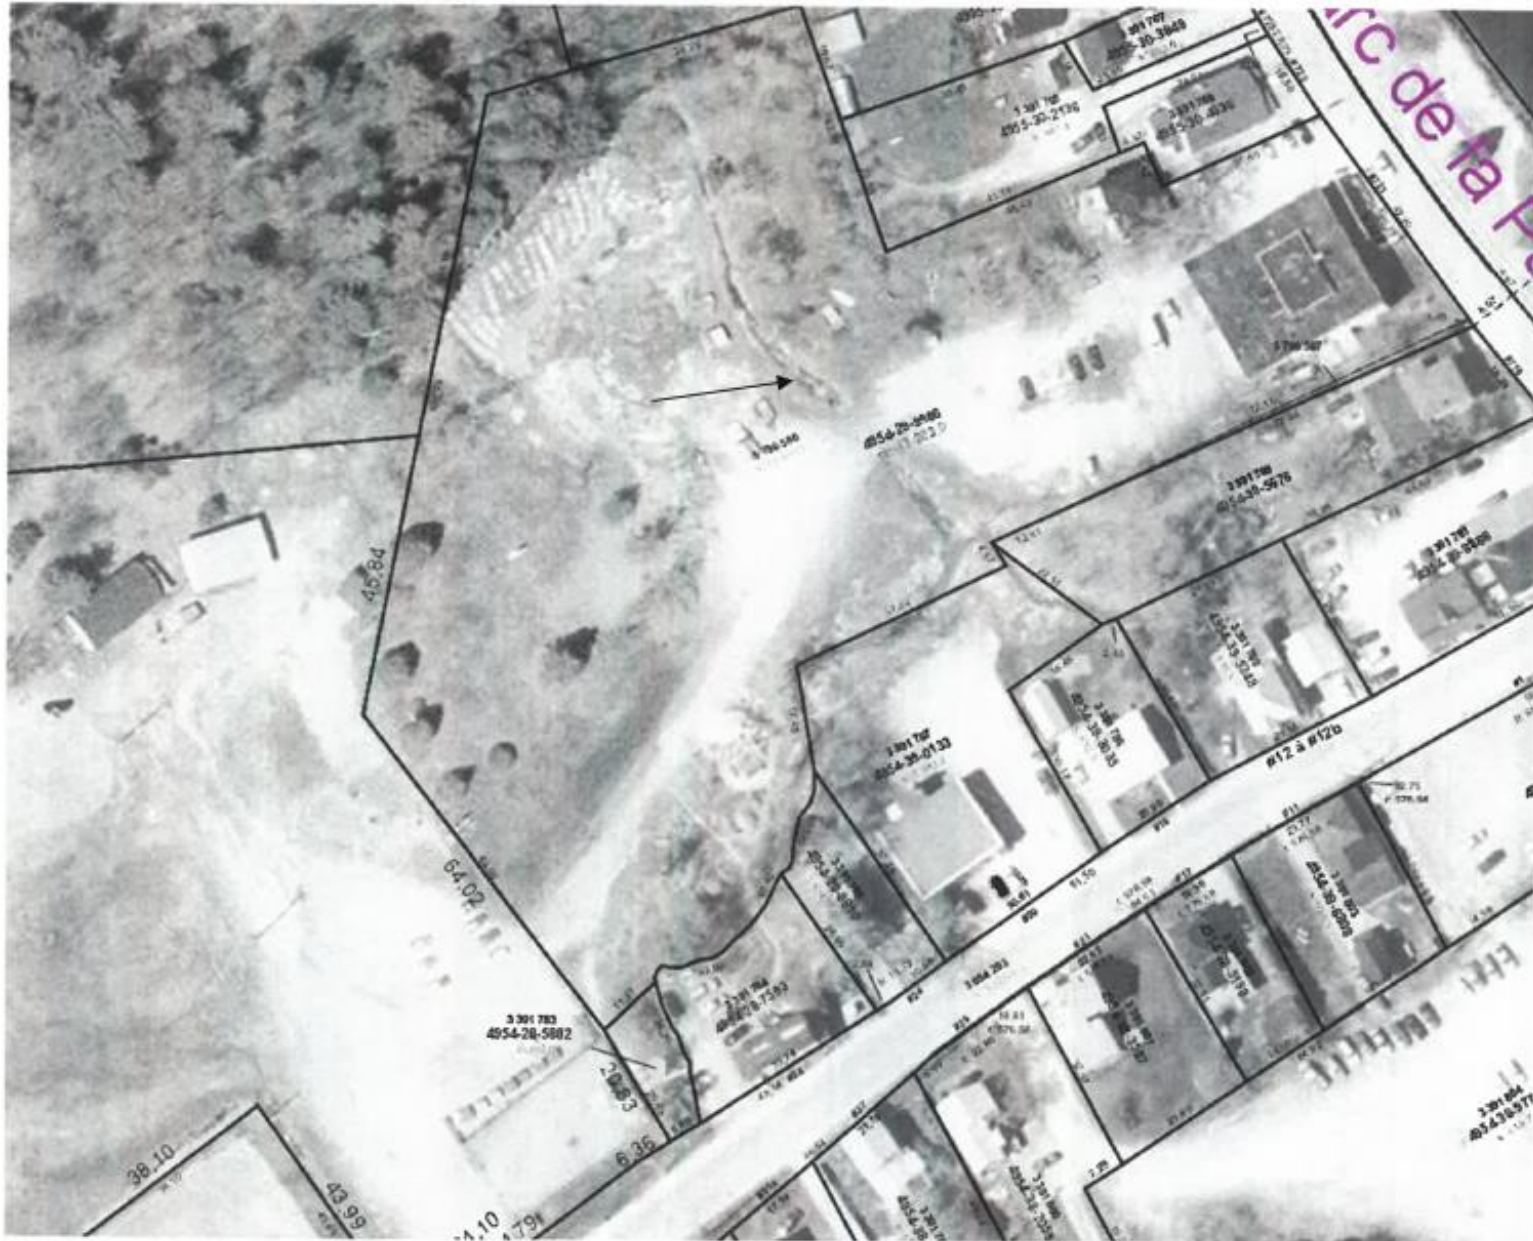
Figure A : Image extraite de la matrice graphique 2004. La flèche présente l'emplacement du ruisseau adjacent au ruisseau Cutter.

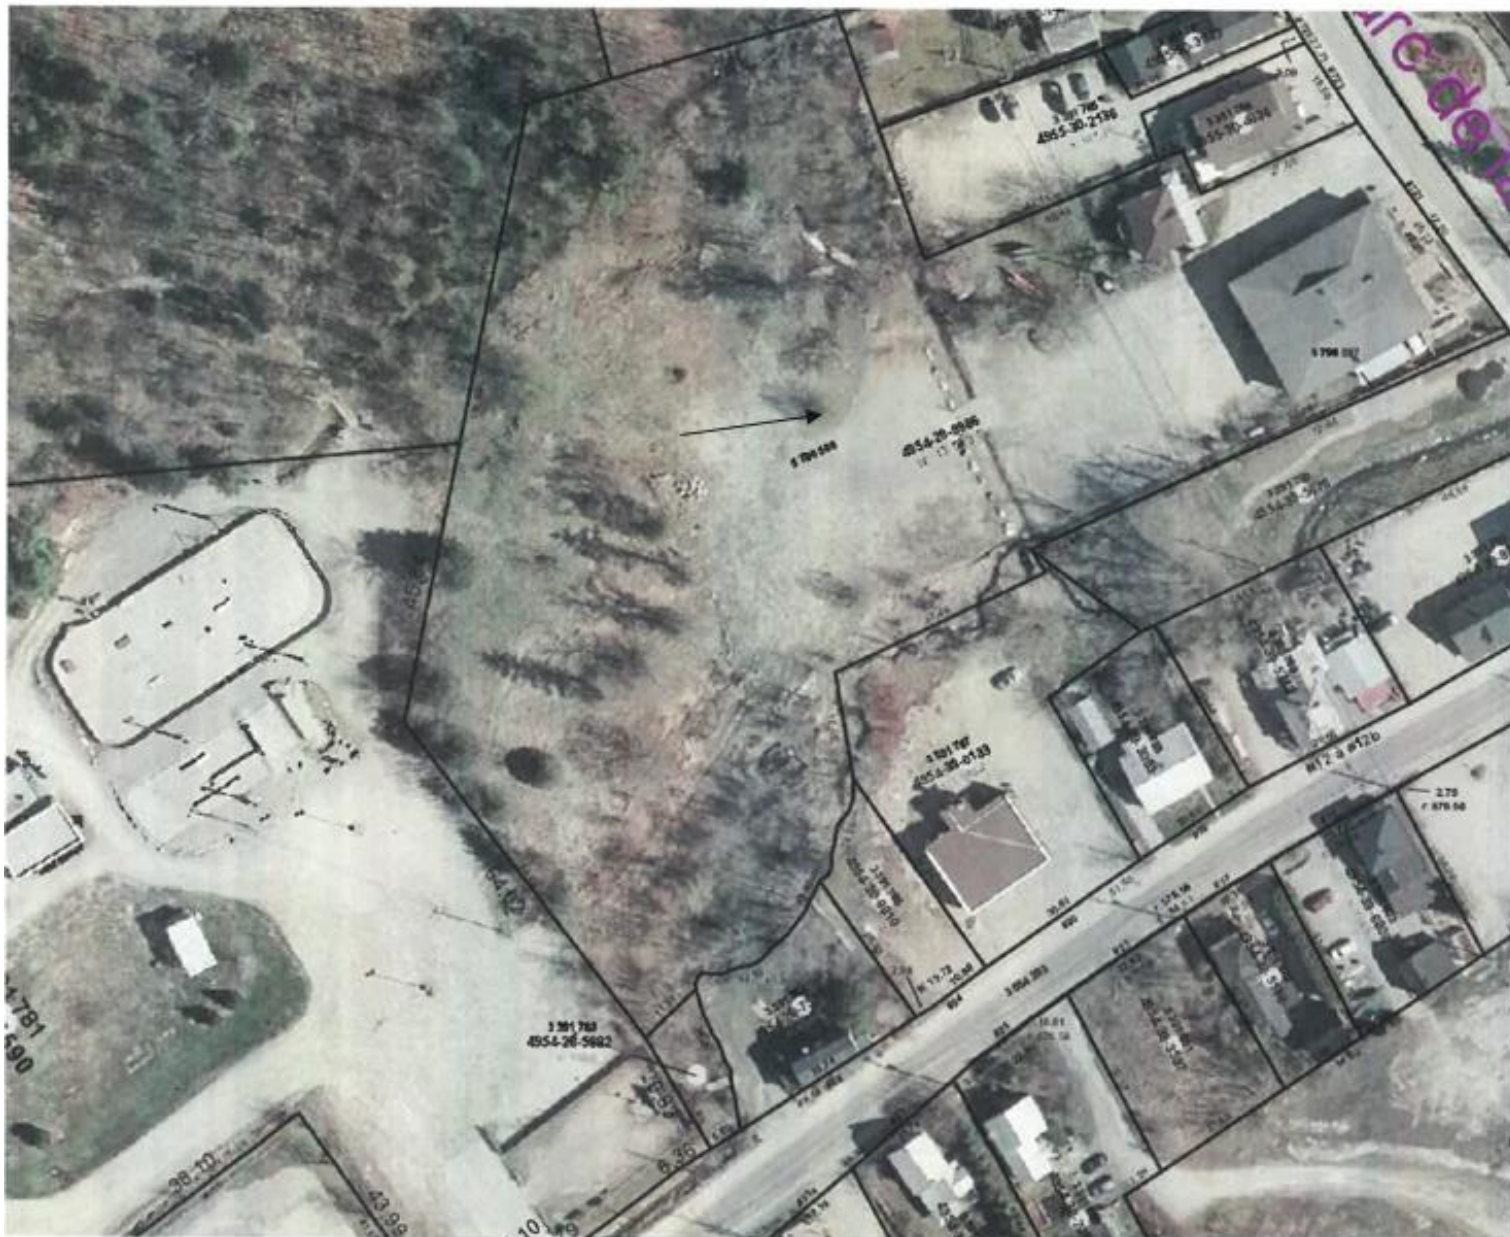
Figure B : Image extraite de la matrice graphique 2020. Absence du ruisseau adjacent au ruisseau Cutter.
