Inventaire des herbiers de plantes aquatiques avec emphasis sur les herbiers de Myriophylle en épi au lac Philippe

Remis à la Commission de la Capitale Nationale (CCN)

Octobre 2016

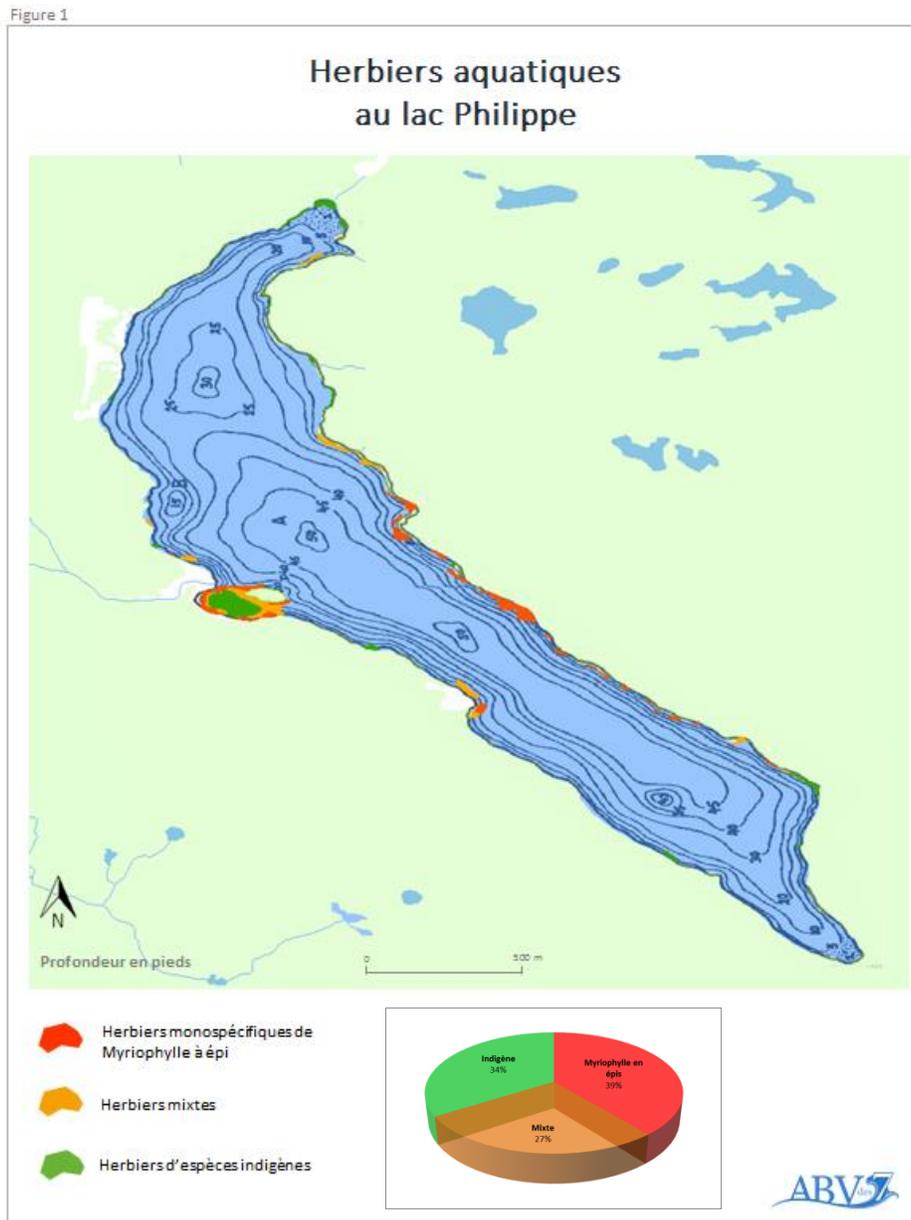
Figure 1 : Inventaire des herbiers de plantes aquatiques au lac Philippe

Comparativement aux autres années (cf. figure 4), les deux principales zones d'herbiers monospécifiques de myriophylle en épi se trouvent toujours dans la baie de la plage Parent et sur la côte nord. Les herbiers mixtes montrent également la présence du Myriophylle dans d'autres parties du lac, au nord de la plage Parent, proche de la plage Smith et sur toute la côte nord. On a pu observer quelques plants isolés jusque dans la partie la plus au nord qui ne constituaient pas d'herbiers mais indiquent la présence et le risque d'expansion de la plante dans les grands herbiers indigènes des baies de la partie nord du lac.

Dans la baie de la plage Parent les herbiers sont entrecoupés et entourés d'herbiers mixtes et indigènes. Cependant un cordon dense suit la rive. Au nord, le long du rivage les herbiers sont denses et forment une bande étroite limitée par la pente et la profondeur du lac, qui descend rapidement à 20 pieds. Au-delà de cette profondeur nous n'avons pas observé de Myriophylle en épi.

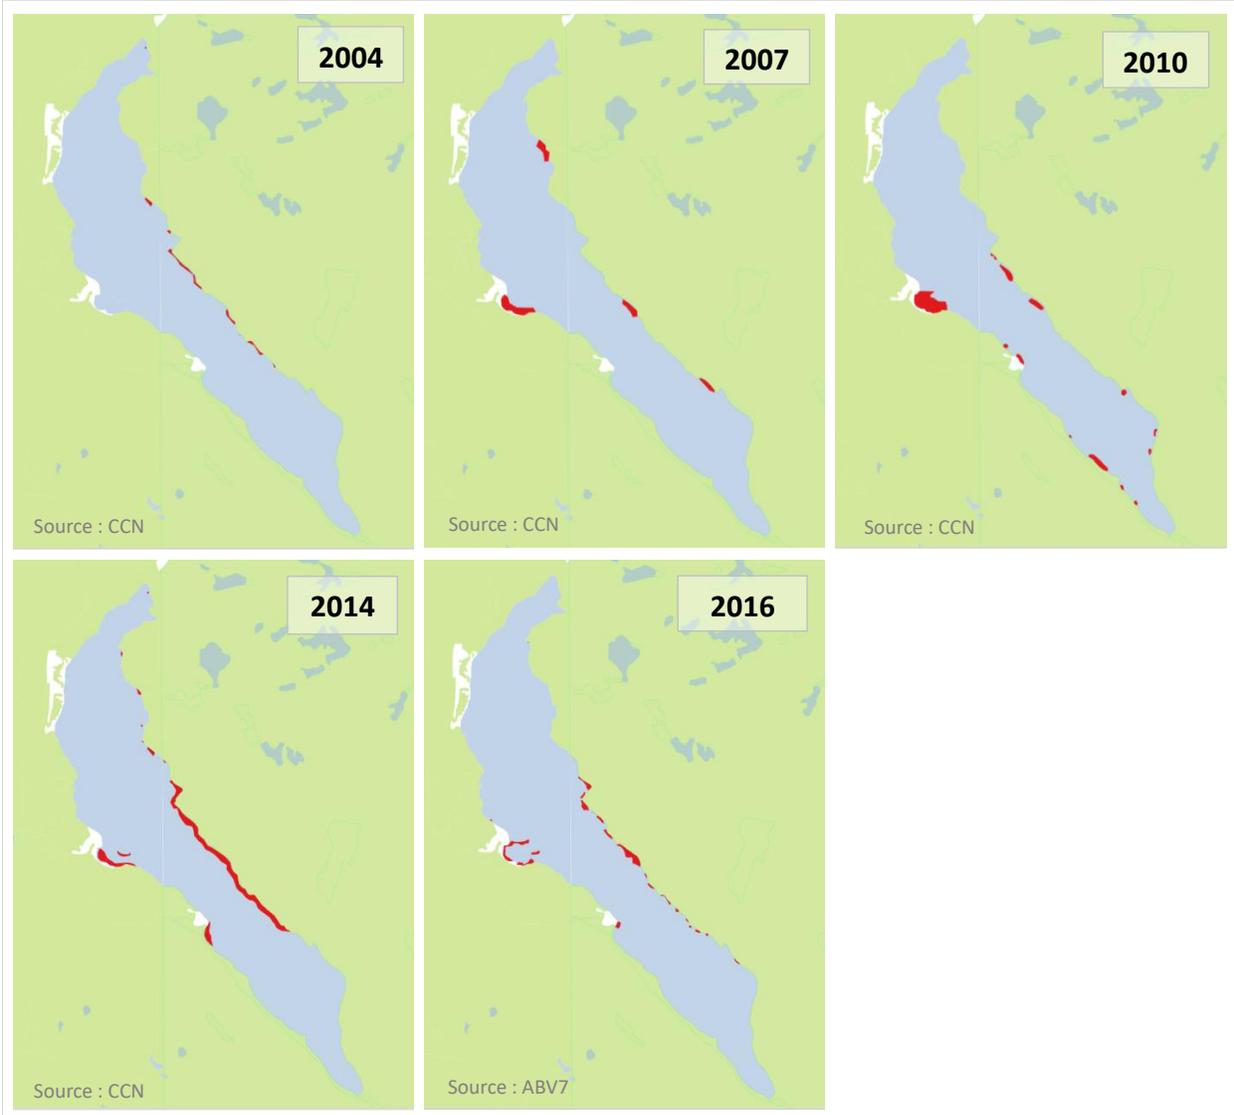
Figure 2 : Évolution des herbiers d'herbiers de Myriophylle en épi au lac Philippe

Le contournement de chaque herbier et le nombre de données GPS a permis en 2016 une délimitation précise des herbiers. Elle montre que ceux-ci sont fragmentés, du fait de la pente, de la profondeur et le type de substrats (zones de roches).

Les herbiers sont en majorité relativement peu étendus du fait de la profondeur. Le fait qu'il n'y ait pas de circulation de bateau à moteur a également certainement permis cette stabilité de l'expansion de la plante au cours des années, même si on note une augmentation de la surface depuis 2004.

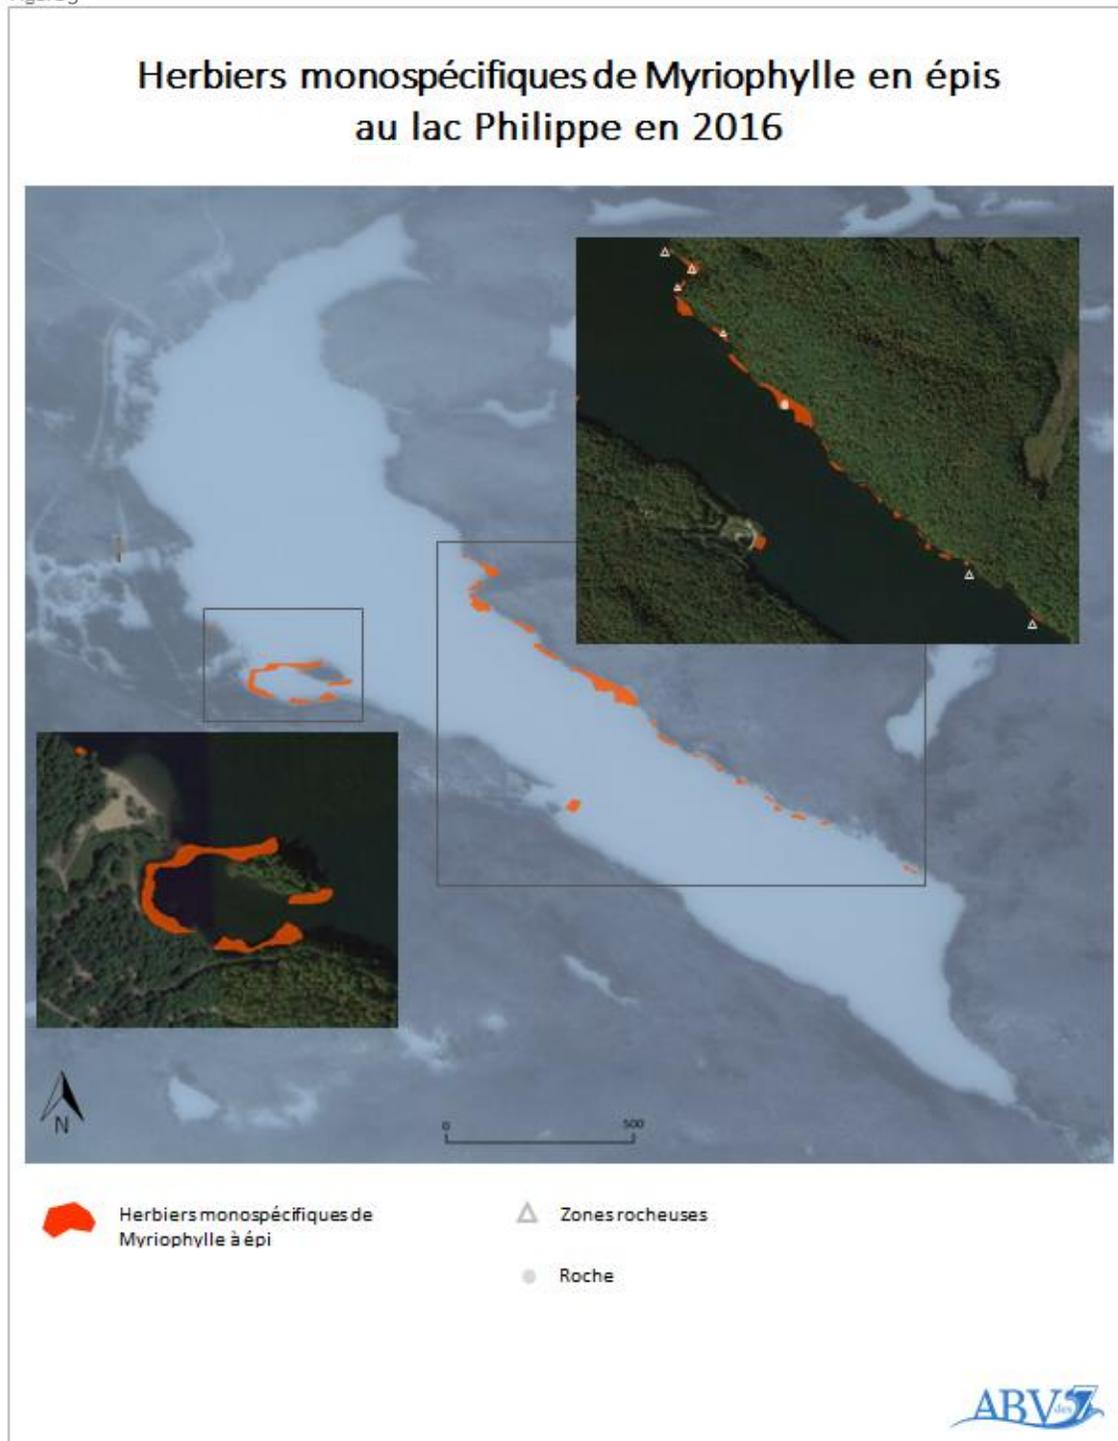
Figure 3 : herbiers monospécifiques de myriophylle en épi au lac Philippe

Certains herbiers poussaient dans des zones de roches le long du rivage nord-est. Ces zones ont été localisées afin d'orienter la prise de décision pour la pose de toile de jute.

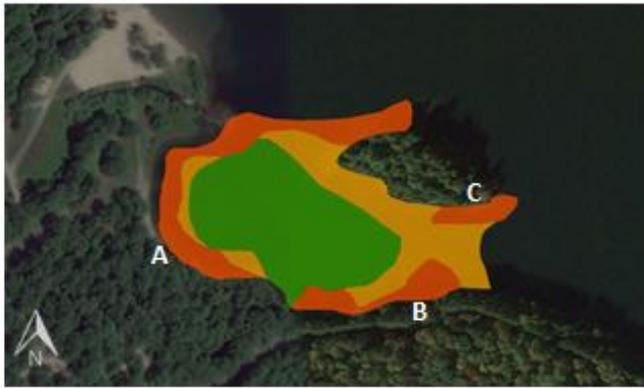
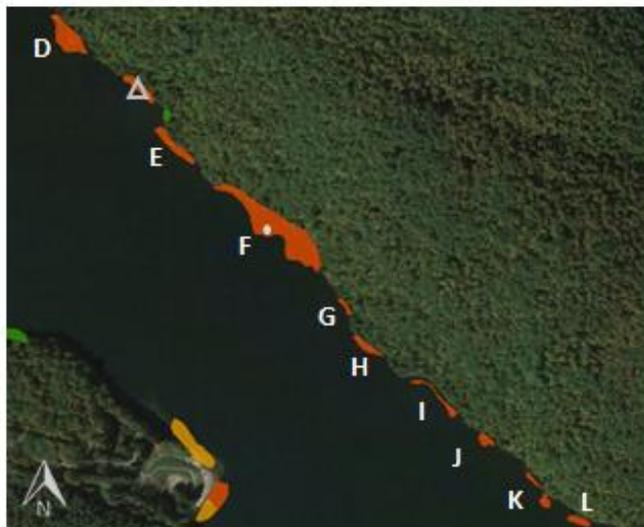
Figure 4 : Herbiers monospécifiques de Myriophylle en épi prioritaire pour la pose de la toile de jute au lac Philippe

Total de la surface des herbiers prioritaires :
18 800 m²

Les herbiers numérotés de A à L sur la figure 4 sont des herbiers monospécifiques et denses de myriophylle en épi allant de 200 à 6000 m² environ. Cela représente au total une surface de 19 880m² qui pourrait être recouverte par la toile de jute.

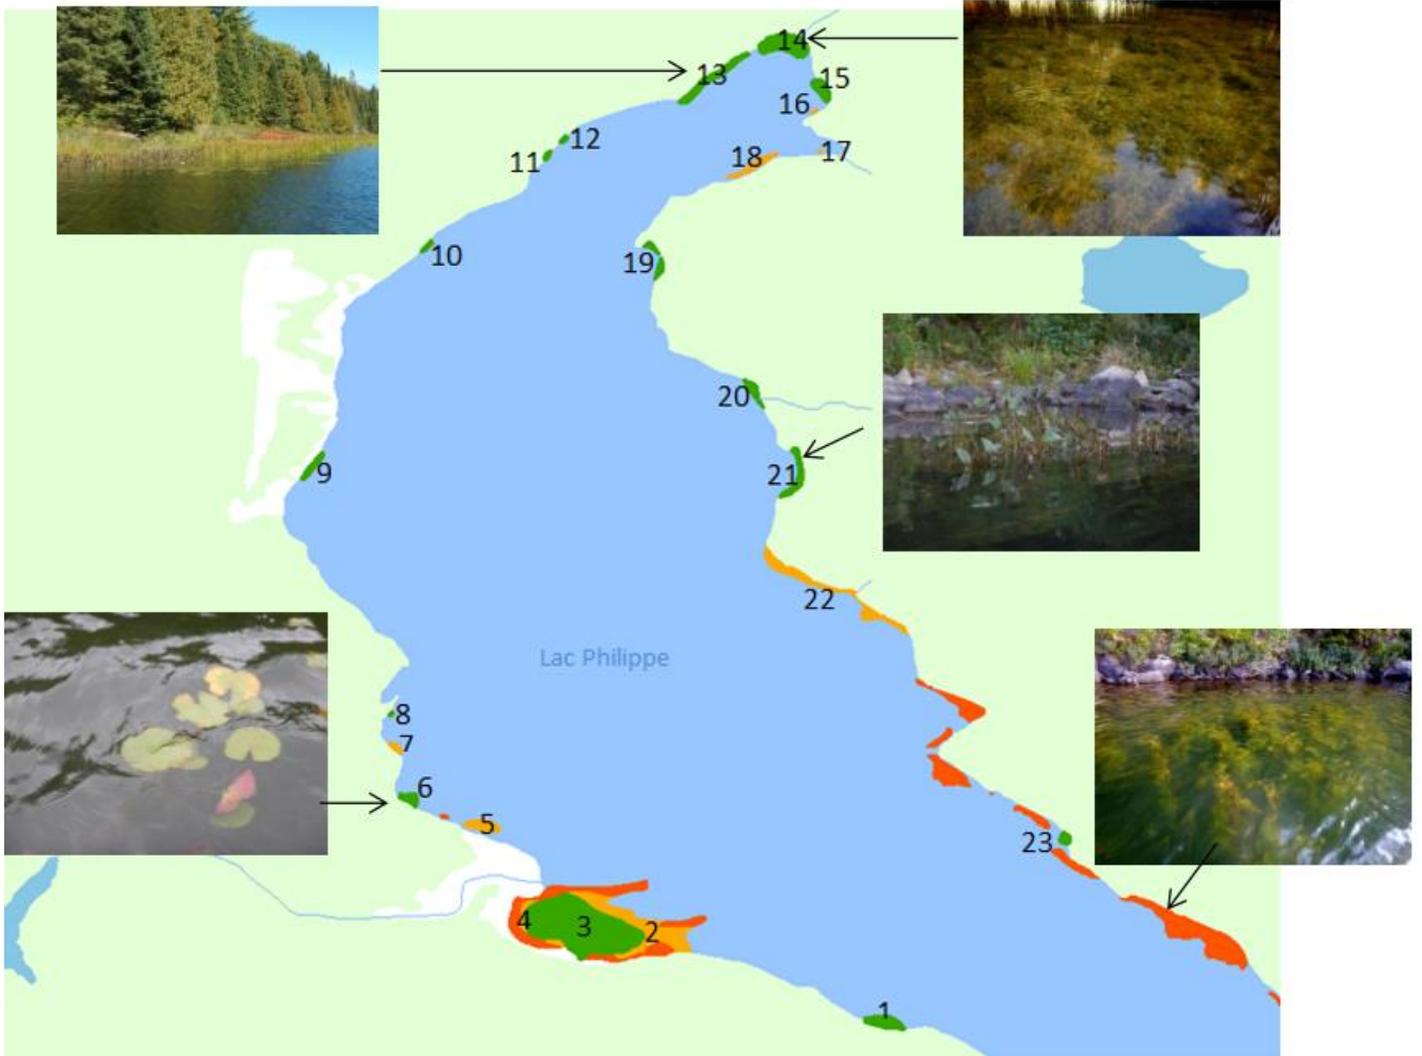
Figure n°5 : herbiers mixtes et indigènes, partie nord du lac Philippe

n° des herbiers mixtes et indigènes	Espèces identifiées
1	Potamot de Richardson
2	Myriophylle en épi, naïade flexible, élodée du Canada, nymphéa odorant
3	Potamot de Robins, Potamot de Richardson, élodée du Canada
4	Myriophylle en épi, Potamot de Robins, Potamot de Richardson, élodée du Canada
5	Myriophylle en épi, potamot de Robbins, Vallisnérie d'Amérique
6	Vallisnérie d'Amérique, Potamot de Robbins, nymphéa odorant
7	Myriophylle en épi, Potamot de Robbins, Vallisnérie d'Amérique
8	Potamot de Robbins, naïade flexible
9	Rubanier d'Amérique
10	Rubanier d'Amérique
11	Nymphéa odorant
12	Quenouille à feuilles étroites
13	Rubanier d'Amérique, nymphéa odorant, sagittaire cunéaire
14	Naïade flexible
15	Naïade flexible
16	Myriophylle en épi, Cornifle nageante, naïade flexible
17	Potamot à large feuilles, naïade flexible, brassénie de Schreber
18	Nymphéa odorant, Myriophylle en épi, Rubanier d'Amérique
19	Sagittaire cunéaire, Rubanier d'Amérique, brassénie de Schreber, nymphéa odorant, naïade flexible

20	Rubanier d'Amérique
21	Rubanier d'Amérique, sagittaire cunéaire, naïade flexible, potamot feuillé
22	Myriophylle en épi, Potamot de Robbins, naïade flexible, élodée du Canada, potamot à larges feuilles, vallisnérie d'Amérique
23	Eriocolon, brassénie de Schreber, vallisnérie d'Amérique, potamot émergé

Les espèces observées sont des espèces communes dans les lacs de l'Outaouais. La biodiversité des espèces indigènes était plus importante dans les herbiers 10 à 19 (partie la plus septentrionale du lac).

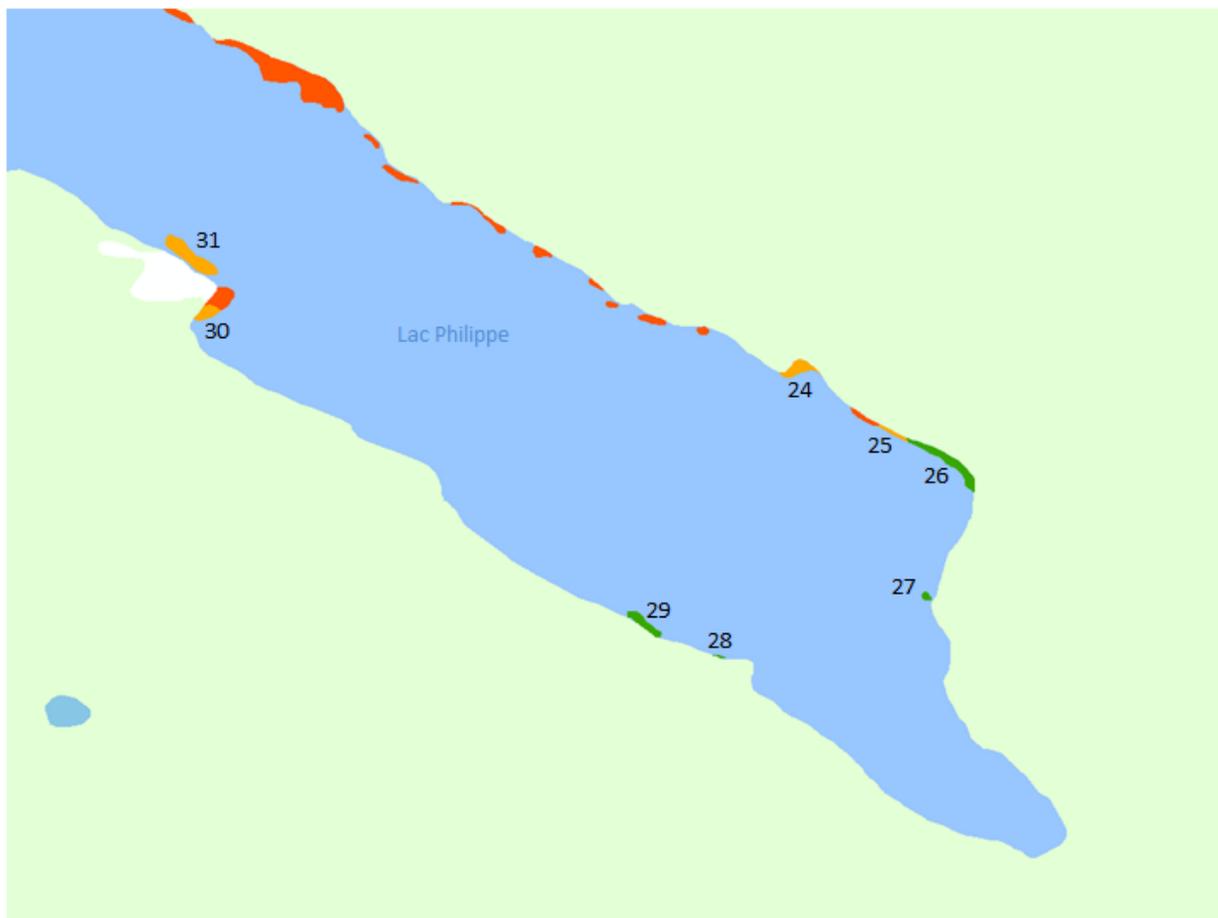
Figure n°6 : herbiers mixtes et indigènes, partie sud du lac Philippe

n° des herbiers mixtes et indigènes	Espèces identifiées
24	Myriophylle en épi, nymphéa odorant, naïade flexible, vallisnérie d'Amérique
25	Myriophylle en épi, ériocaulon, nymphéa odorant, élodée du Canada
26	Potamot de Robbins, ériocaulon, nymphéa odorant, élodée du Canada
27	Potamot à larges feuilles
28	Ériocaulon, élodée du Canada
29	Potamot de Robbins, potamot à larges feuilles, vallisnérie d'Amérique
30	Myriophylle en épi, Potamot de Richardson, potamot de Robbins
31	Myriophylle en épi, Potamot de Richardson, potamot de Robbins
