Contrôle du myriophylle à épis, une espèce exotique aquatique et envahissante au lac Blue Sea

Rapport présenté au Ministère des Forêts, de la Faune et des Parcs (MFFP) et au Ministère de l'Environnement et de la Lutte contre les changements climatiques (MELCC)

Par
Fanny Lanoix

Décembre 2020

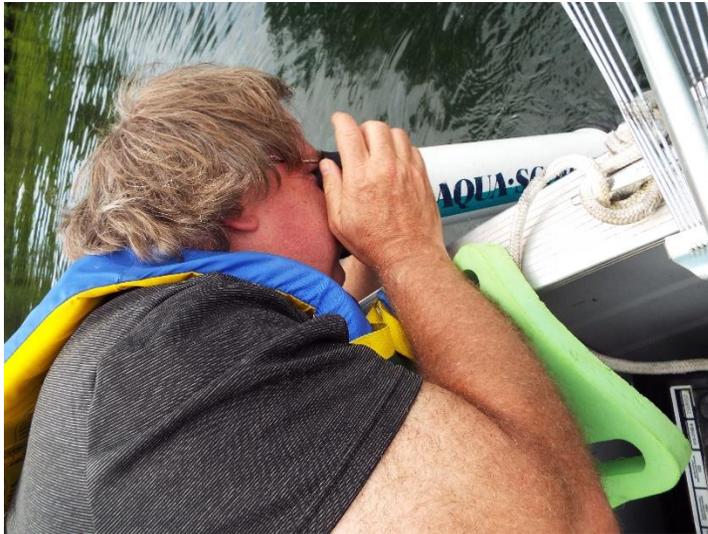
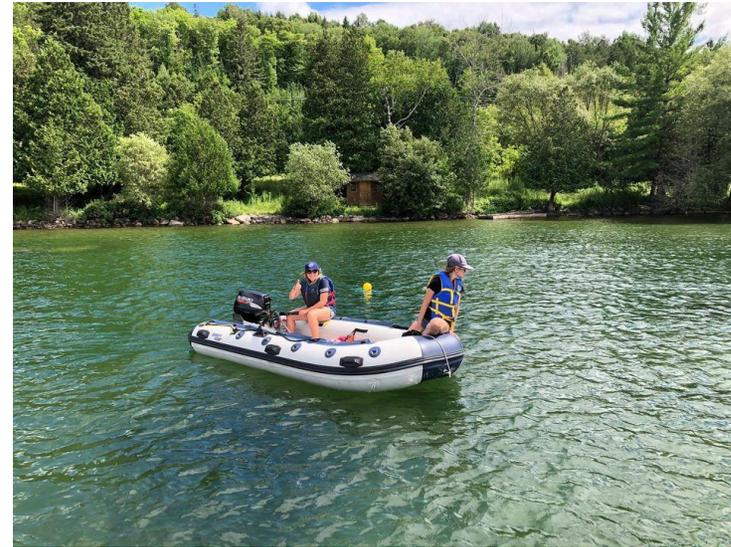
Caractérisation et délimitation

Les caractérisations ont été faites à partir d'une embarcation à moteur ou d'un canot, à l'aide d'un GPS et d'un aquascope. La cartographie a ensuite été réalisée à l'aide du programme ArcGIS.

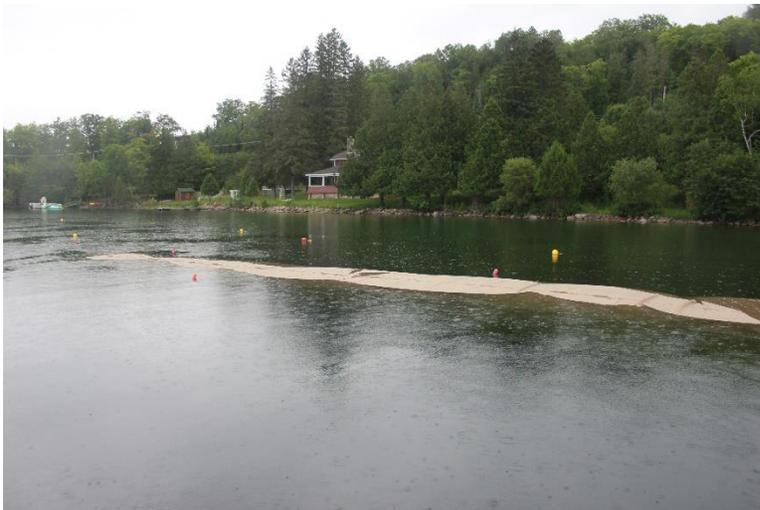
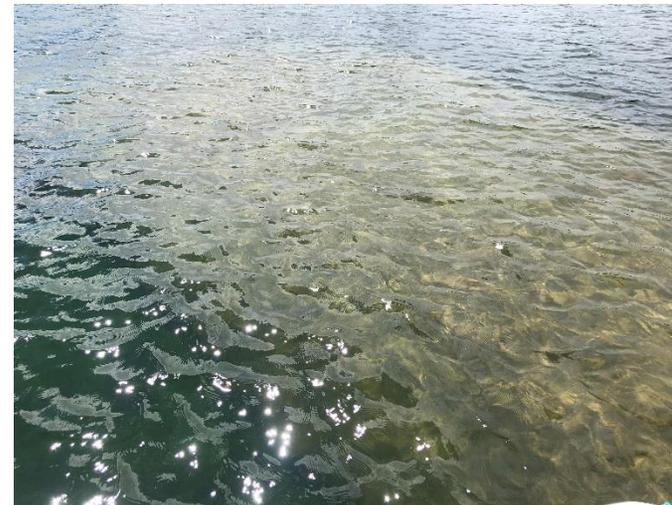
Toiles qui coulent

Nous avons d'ailleurs constaté l'importance de bien calculer la superficie de toile nécessaire avant de débiter un projet de telle envergure. Aussi, il était difficile de replacer les toiles à l'aide de manches télescopiques. L'utilisation de plongeurs pour l'installation de toile devra être réévaluée pour les projets futurs.
