Contrôle du myriophylle à épi (*Myriophyllum spicatum*) par la pose de toiles de jute au lac Blue Sea (Vallée de la Gatineau)

RAPPORT DE SUIVI ENVIRONNEMENTAL, ANNÉE 1 (2021)

Retrait des sacs d'ancrage temporaires

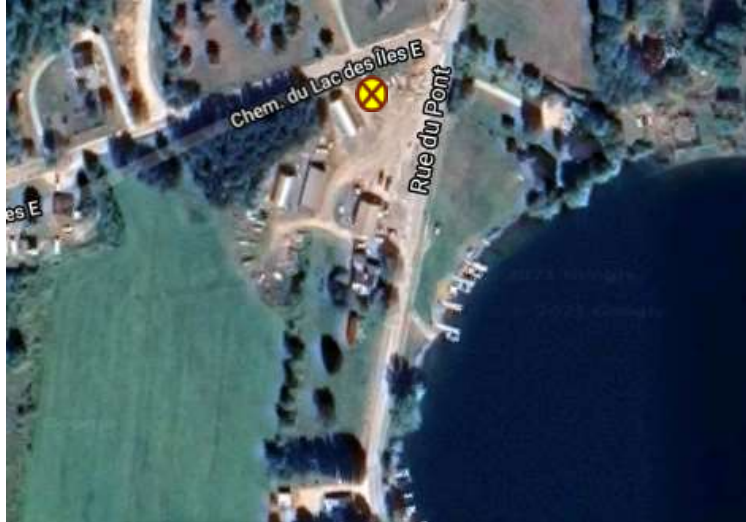
Figure 1 : Site d'entreposage des sacs d'ancrage pour les sites de Blue Sea et de Messines

Sur le site de Blue Sea, un total de 2084 sacs d'ancrage ont été retirés du lac et disposés sur la cour arrière d'un exploitant de pontons sur un site sablonneux à 105 m de la rive (figures 1 et 7). L'eau des sacs peut donc percoler dans le sable et être filtrée naturellement. Les sacs seront ensuite vidés et les sacs de polystyrène sont éliminés au centre d'enfouissement autorisé de la municipalité.

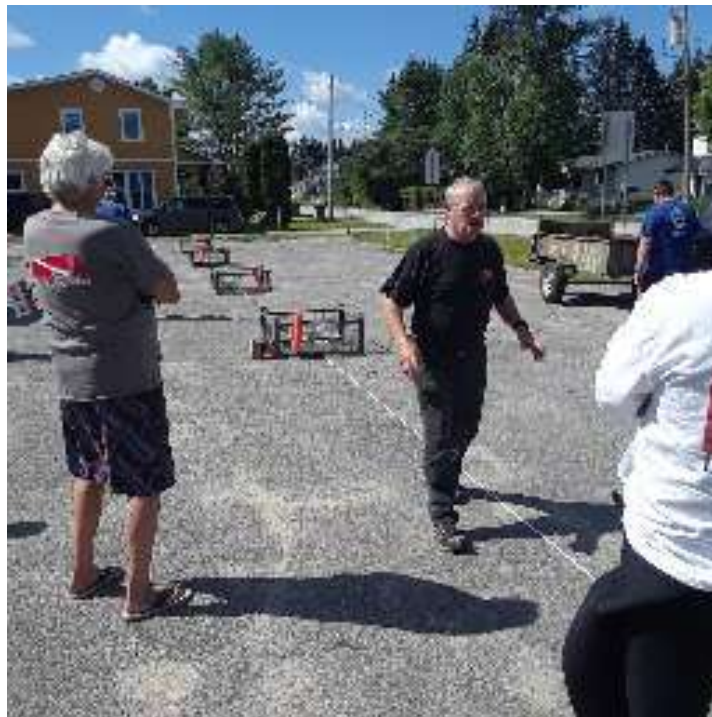
Figure 4 : Disposition des paniers de récupération de sacs d'ancrage avec la corde guide pour les plongeurs. Gille Ariel explique la procédure.

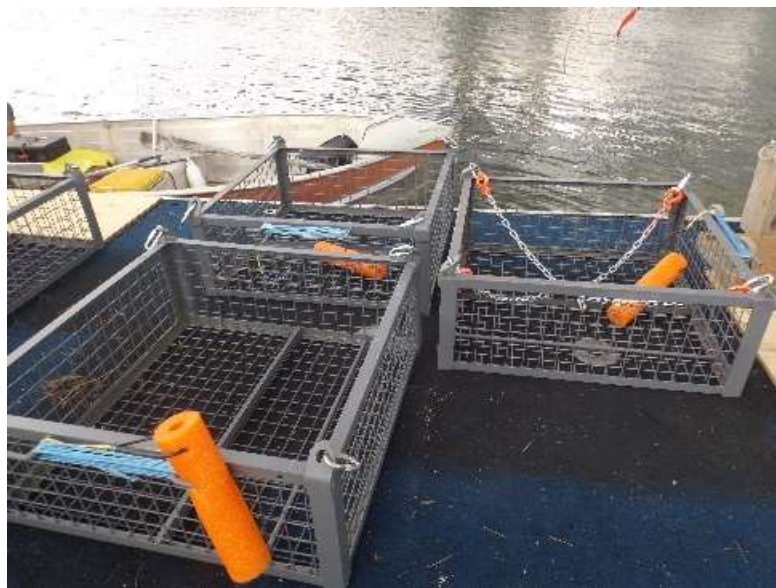
Figure 5 : Paniers métalliques fabriqués maison qui sont mis à l'eau et remontés par un treuil une fois remplis de sacs d'ancrage. Ils sont munis d'une bouée orange qui indique que le panier est plein et que la barge peut récupérer,

- 2 barges dont une était munie d'un treuil sur lequel était attelé les paniers de récupération (figures 8 et 9). La seconde barge transportait l'équipement de plongée et l'approvisionnement en oxygène.
- Les paniers en métal inoxydable mesuraient 1m² et permettent de remonter à la surface un maximum de 40 sacs. Les paniers eux-mêmes ont été conçue spécialement par un membre de l'équipe de plongée.

plongeurs retirent verticalement les sacs visibles et les mettent dans le panier. Une fois le panier plein (maximum 40 sacs), les plongeurs avertissent le pilote de la barge pour qu'il puisse venir au-dessus du panier. Les plongeurs utilisent alors une bouée orange reliée au panier avec une corde qui remonte à la surface (figure 4). L'équipe sur la barge retire le panier avec le treuil en le remontant verticalement. Les paniers sont vidés et le décompte des sacs est effectué. Les sacs sont entreposés sur le pont de la barge. Aussitôt le panier vide, il est remis à l'eau à l'endroit choisi par les plongeurs. Une fois la barge pleine (pouvant supporter environ 600 sacs), les sacs d'ancrage sont emportés vers la rives et transportés ensuite vers le lieu de dépôt choisi (figure 7)

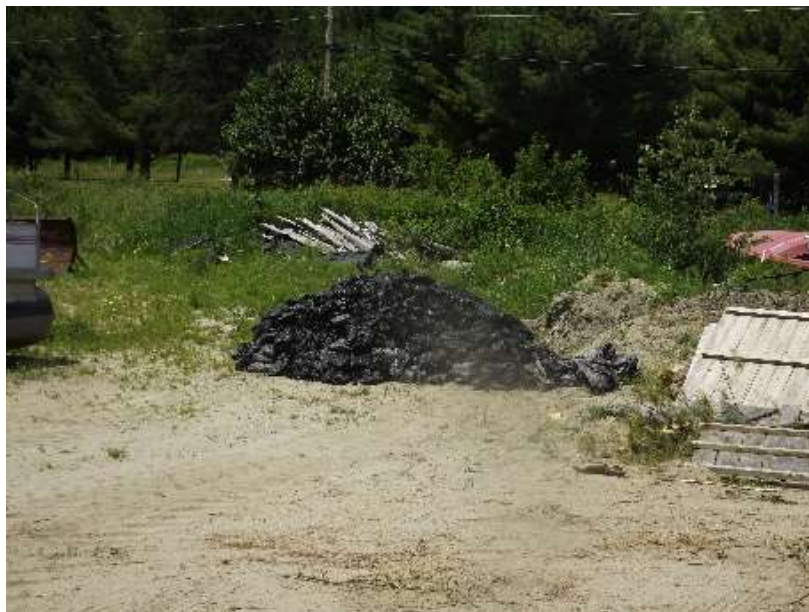
Figure 7 Site d'entreposage et d'élimination des sacs d'ancrage retirés.
